## KIVIÕLI VENE KOOL

## HOONE TARINDITE INSENER-TEHNILINE EKSPERTIIS

Kiviõli Vene Kooli hoone insener-tehniline ekspertiis. Töö nr. 2014-12-28

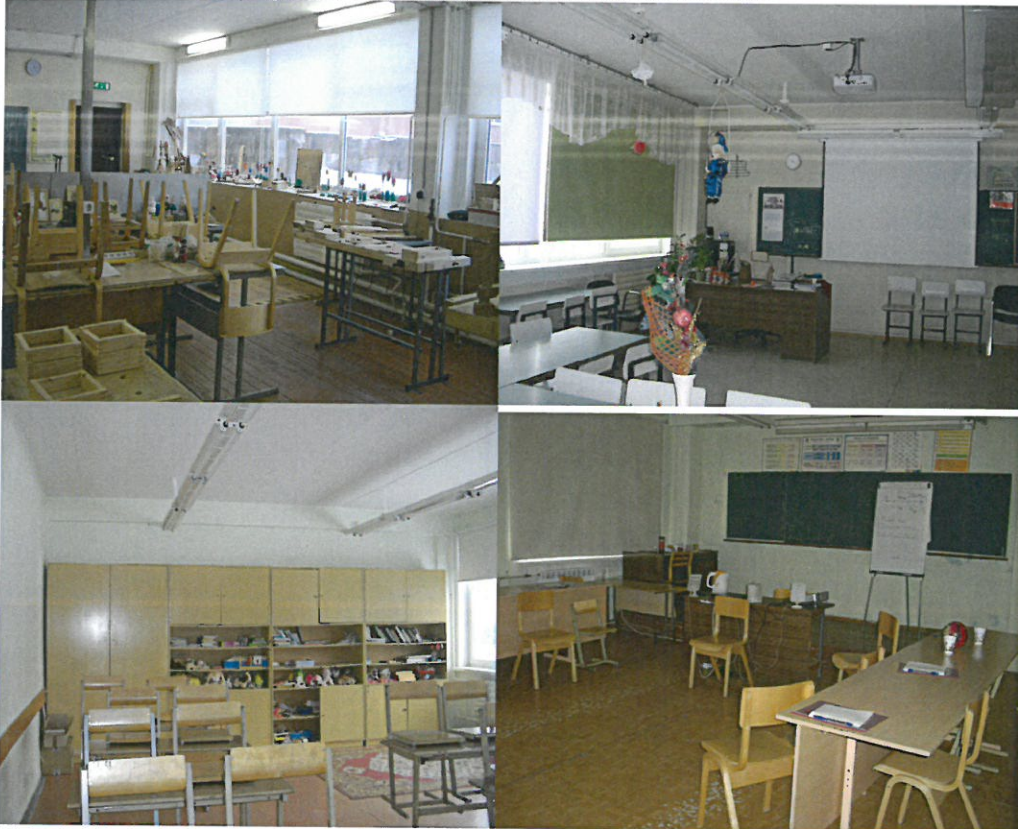
Klassiruumid. Puudulik valgustus, ventilatsioon, amortiseerunud küttesüsteem.

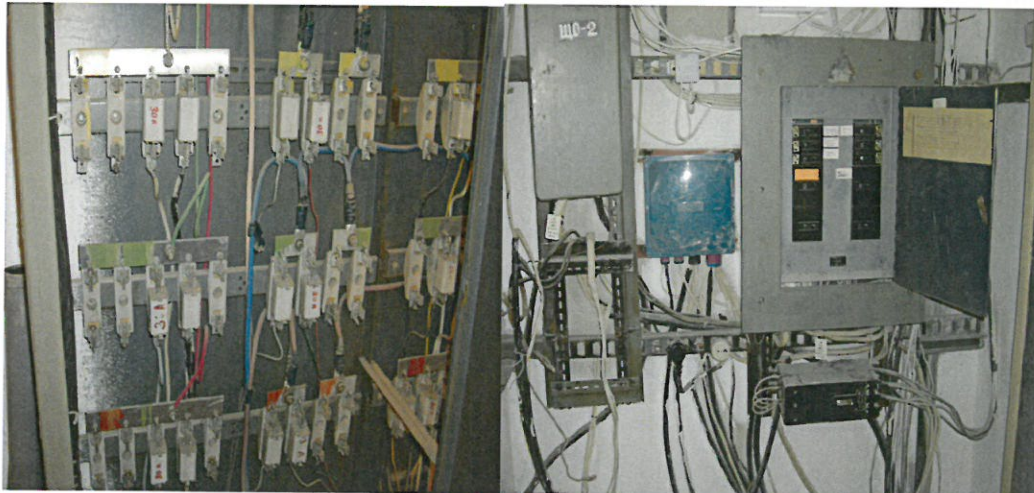
Elektri kilbid

Elektrivarustus kogu hoones on ebakindel. Kasutatakse hoone ehitusaegset kaabeldust ja aparatuuri, mis ei vasta „Elektriohutusseaduses“ sätestatule. Hoone juhtmestik kasutatakse alumiiniumkaableid ristlõikega alla 16 mm. Pistikupesad on toidetud 2-juhtmelise kaabliga, puutepinge kaitset rikkevoolu kaitselülititega ei ole rakendatud. Kaitseautomaadid on ebapiisava rakendusajaga. Elektrivarustus tuleb renoveerida tervikuna.

- Uuendada elektrisüsteemid, renoveerida pea- ja jaotuskilbid, paigaldada nõuetekohane kaabeldus ning valgustid, koos valgustuse juhtimisega. Klassiruumide valgustuse juhtimine on vaja projekteerida nii, et oleks võimalik ruum jagada kaheks.

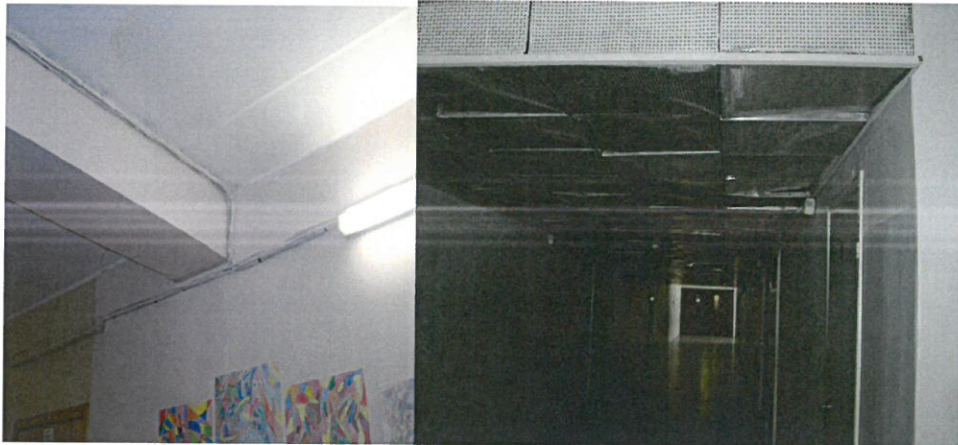
Koridorid.

Koridorides kasutatavad luminofoortorudega valgustid on osaliselt vanade ja määrdunud peeglite ja läbipaistmatute kuplitega. Valgustust on renoveeritud osade kaupa. Valgustihedus ei vasta normidele.

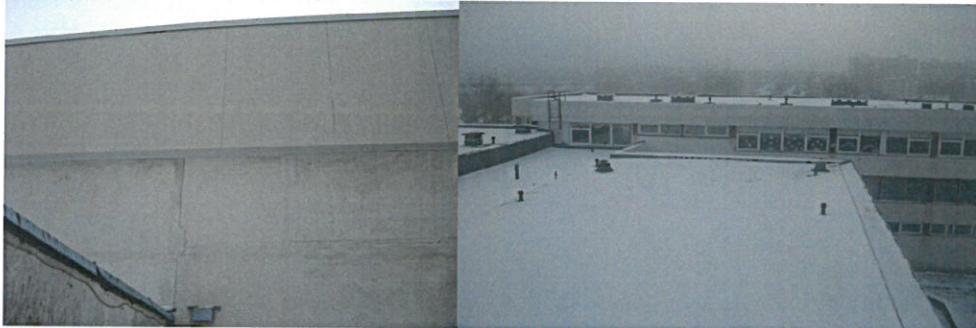
| Välisseinad | Hoone välisseinad on ennastkandvad väikeplokkidest, tellistest. Välisseinad ei ole soojustatud, katuse parapett osa soojustatud EPS plaatidega, kaetud õhekrohviga, fassaad värvitud |

Osalisel soojustatud katuse parapett, remonditud katus

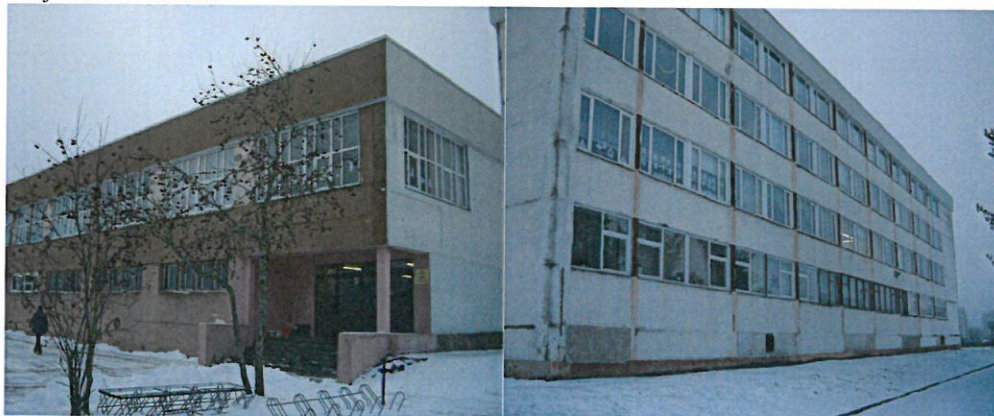
Soojustamata fassaad.

- Kogu hoone soojustamine, et tagada energiasääst ning meeldiv sisekliima kogu hoones
- Kõigi ruumide ventilatsioonisüsteemide väljaehitamine, vastavalt Eesti Vabariigis kehtivatele nõuetele.
- Küttesüsteemide renoveerimine, rajada kahetoru küttesüsteem, paigaldada automaatika, paigaldada soojasõlm, koos automaatikaga.

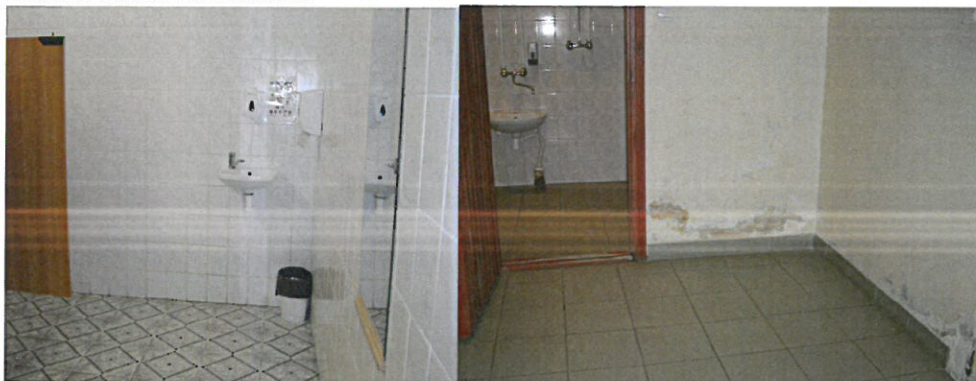
Tualetid. Puudulik ventilatsioon.

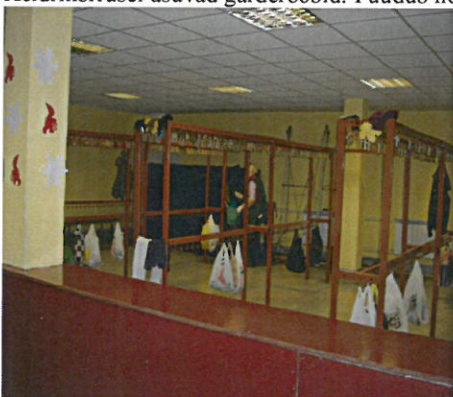
Keldrikorrusel asuvad garderoobid. Puudub nõuetele vastav ventilatsioon, kütte, valgustus.

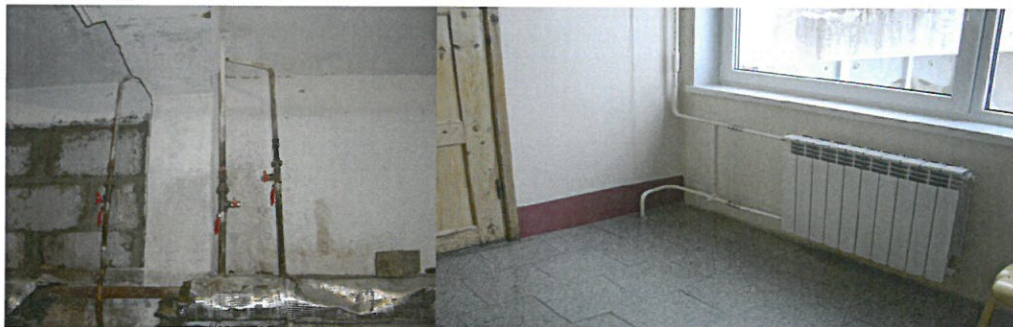
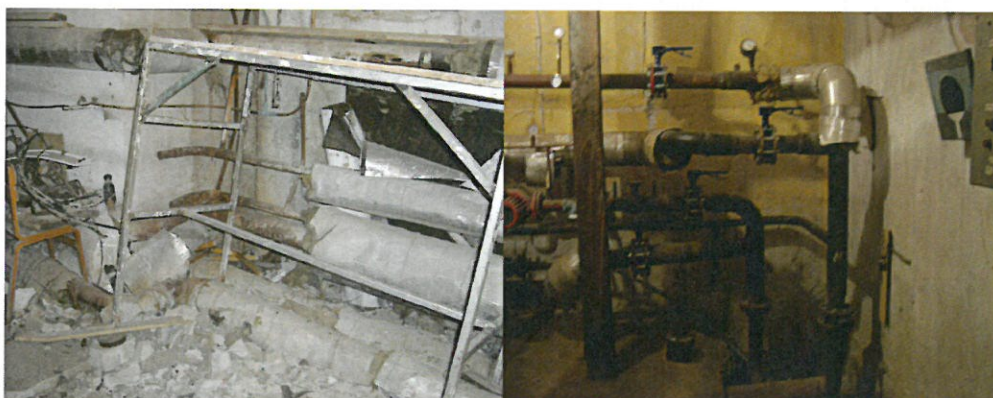
Küttetorustik

Kogu hoones on amortiseerunud radiaatorkütte torustik ja malmradiaatorid, mis on osaliselt asendatud. Hoones kasutatakse kahetorulist küttesüsteemi. Hetkel kasutatav amortiseerunud radiaatorküttesüsteem ei võimalda soojuse ühtlast jaotumist hoones, osaliselt paigaldatud

uued torustikud erinevatest materjalidest, osaliselt puuduvad liiniseade ventiilid. Selliselt ehitatud küttesüsteemi ei ole võimalik tasakaalustada. Kokkuvõttes tähendab see kohati ülekütmist, kohati alakütmist ja täiendavaid soojakulusid.

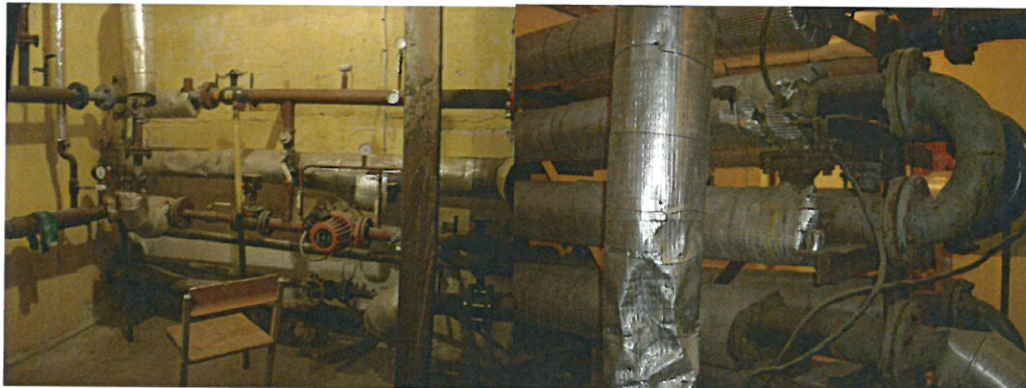
Amortiseerunud küttesüsteem

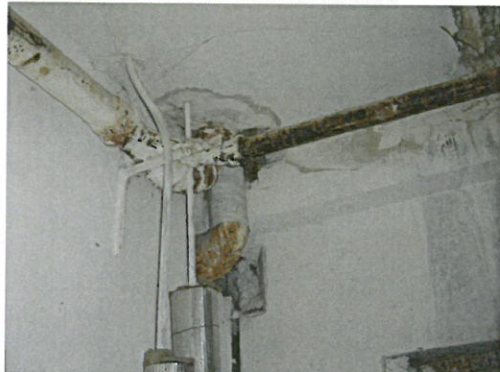
Kogu hoones on vana amortiseerunud reovee- ja sadeveekanalisatsiooni torustik. Sanitaarsõlmede remontide käigus on osaliselt sanitaarseadmeid asendatud.

Amortiseerunud kanalisatsiooni torustik
