# Lüganuse aleviku ja Matka küla kaevude ülevaade

**Töö nimetus:** Lüganuse aleviku ja Matka küla kaevude ülevaade

**Töö tellija:** Kaltsiumkarbonaat OÜ

**Eesti Keskkonnauuringute Keskus OÜ**

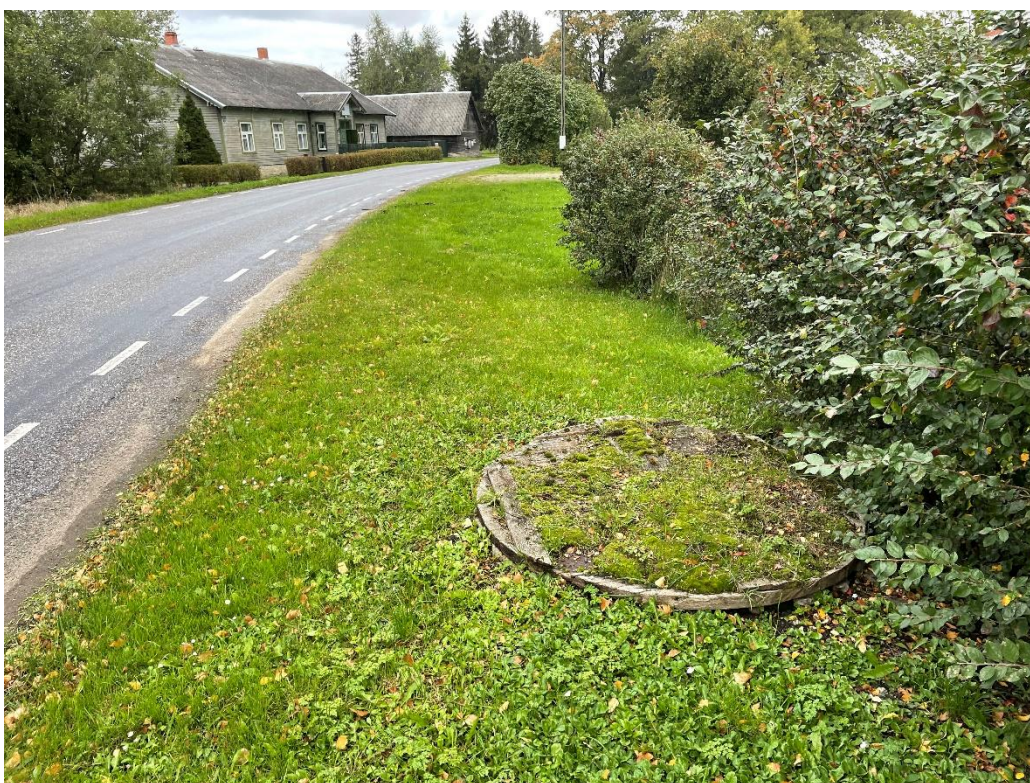
Lüganuse tee 10 kaev

Lügänuſe tee 10 kaev paikneb vahetult sõidutee kõrval, mis on kaevu võimaliku reostuse puhul üks võimalikest ohuteguritest.

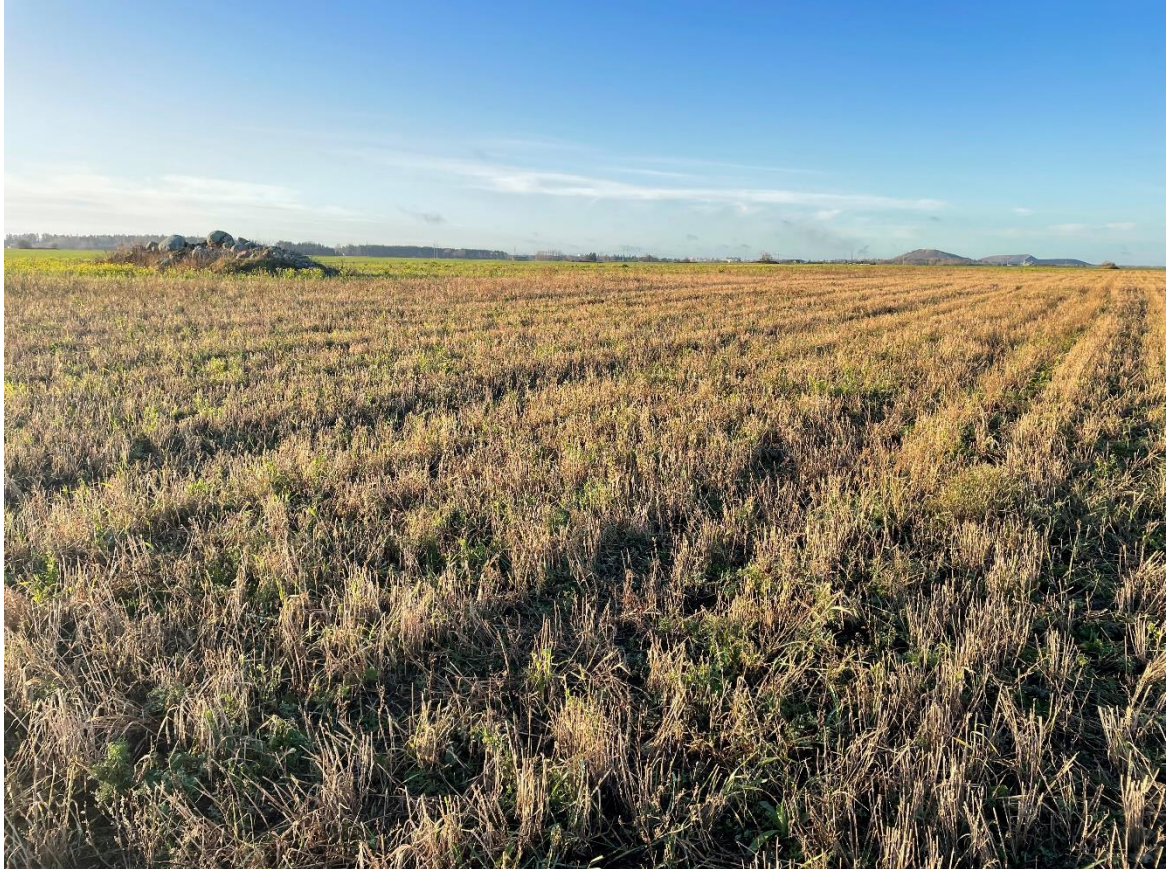
Puurkaevu nr PRK0002221 aadressil Lügänuſe tee 41 ei õnnestunud leida. Kaev asub registri andmetel põllul, kuid looduses ei olnud võimalik kaevu asukohta tuvastada. Tavapäraselt looduses paiknevad kaevud tähistatakse, et kaeve leida ja mitte lõhkuda. Kaevu asukohas tehtud foto on käesoleva töö lisas.

Lüganuse tee 41 puurkaevu PRK0002221 asukoht registri andmetel
