Tellija: Lüganuse vallavalitsus

AS Maves töö nr 17017

**Roodu aiandusühistu territooriumil põhjavee tõusust põhjustatud keskkonnohtlikkuse  
hindamine ning leevendusmeetmete väljatöötamine**  
Riigihange viitenumber 181411

Tallinn –Tartu 2017

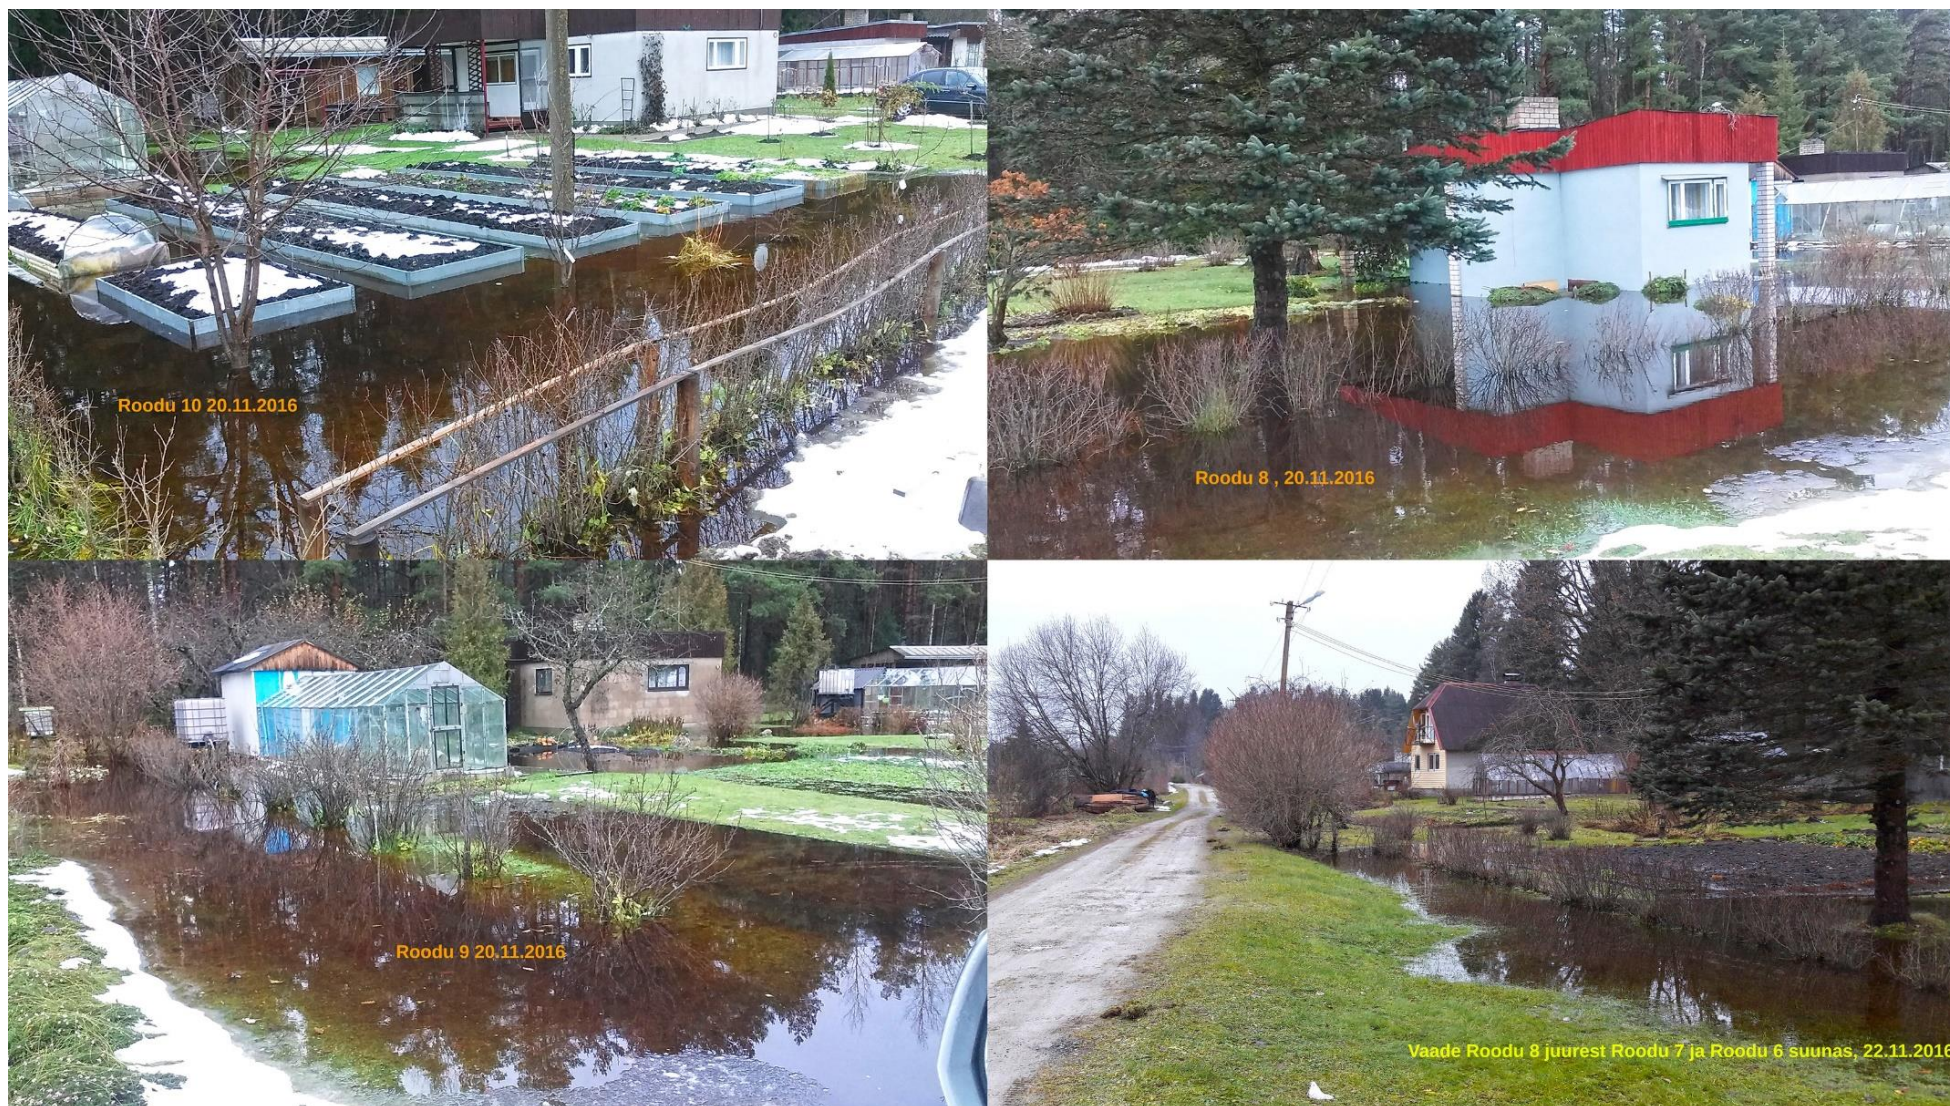
Foto 1 Novembris 2016 oli roodu aiandusühistu idaosa suvilate ala valdavalt vee all (fotod Roodu AÜ elanikelt ja Lügánuse valla ametnikelt)

Peale Aidu karjäärist vee väljapumpamise lõpetamist<sup>3</sup> olevat 2013. aasta sügisest aiandusühistu Roodu aiamajade keldrites<sup>4</sup> pidevalt pool meetrit vett. Reljeefis madalamal paiknevad krundid olid 2016 a novembris üle ujutatud (vaata foto 1). Aiamajade kuivkäimlate kogumiskastid täituvad nüüd pinnaveega ja reostunud vesi tungib keldritesse, mis aitab kaasa hallituste tekkimisele. Käesoleval ajal puudub aiandusühistu liikmetel täielikult joogivee kasutamise võimalus. Roodu aiandusühistu ehitised on ehitisregistris alates 1993. Aiamajad rajati eelmise aastatuhande kahekskümnendate aastate alguses. Aidu karjäär avati 1974. aastal. Seega asustati ala ajal kui 2.4 km kaugusel lõunapool paiknev Aidu karjäär vaadeldavat ala juba kuivendas.

Kui enne Aidu karjääri sulgemist oli kevadeti suurveeajal vett lühiajaliselt vaid mõnes keldris, siis tänaseks olevat uputus keldrites aastaringselt.

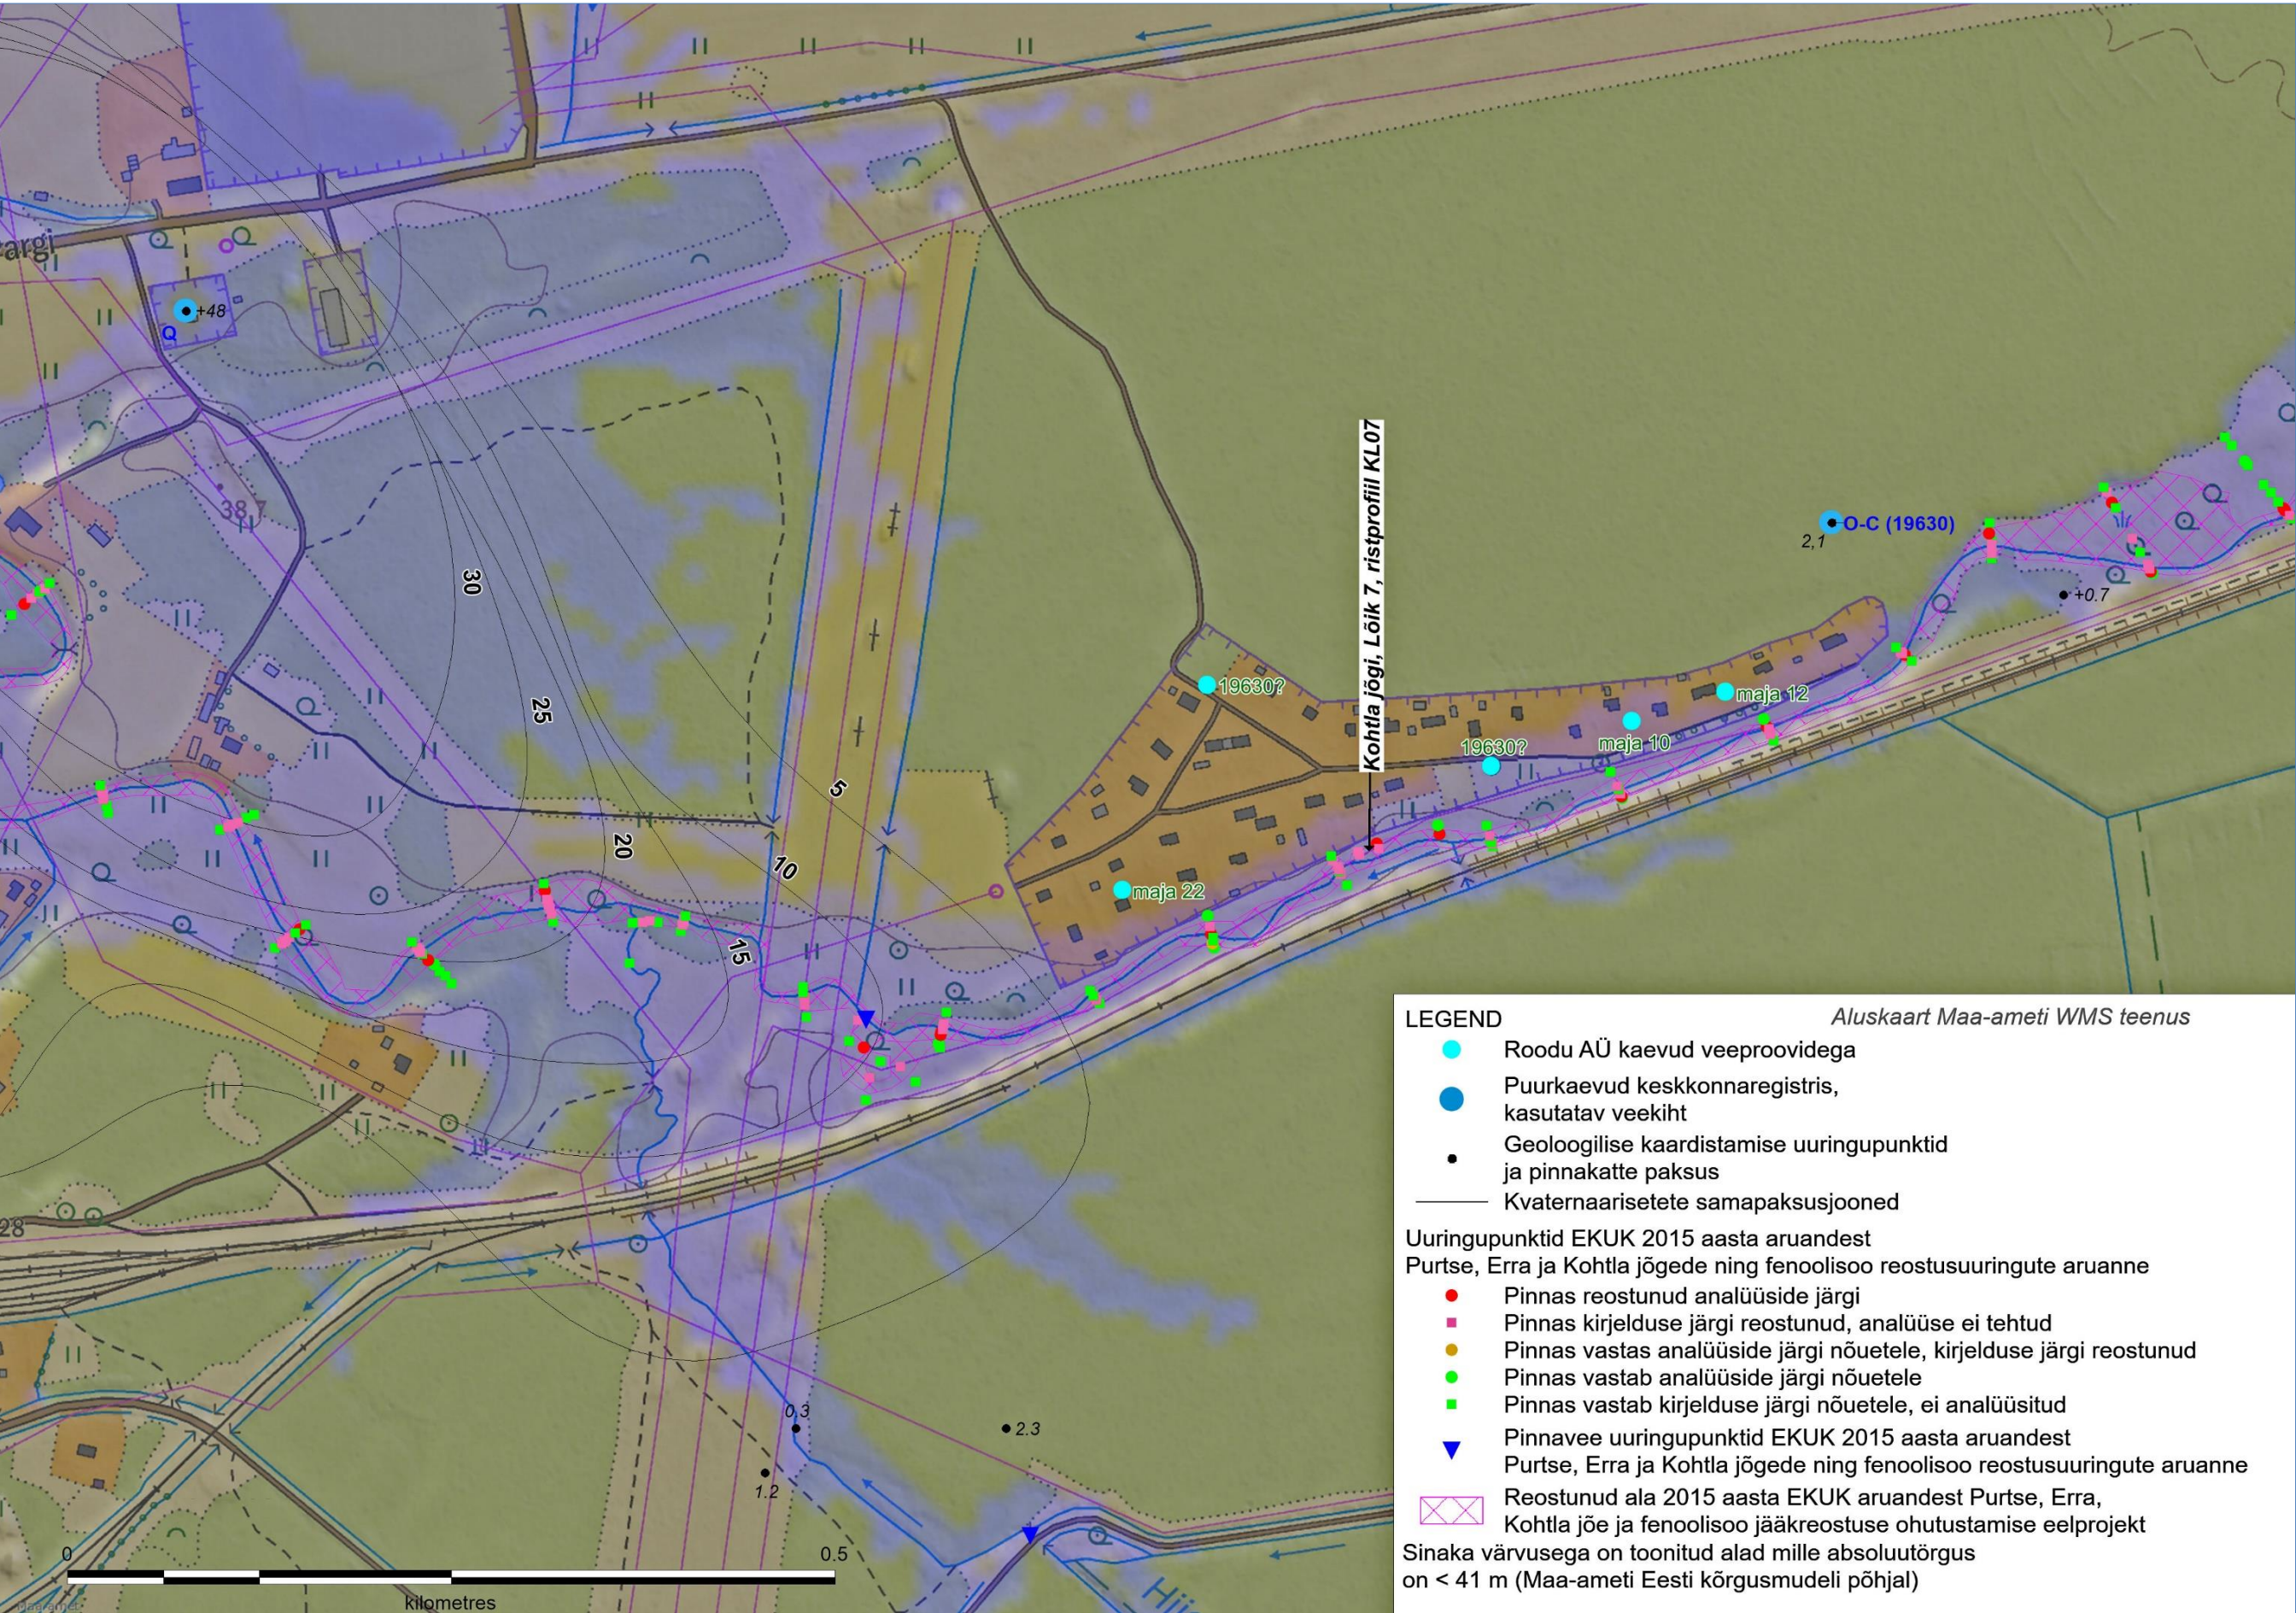
Kohtla jõe säng on reostunud õlijääkidega (vaata joonis 2) ja seal olevad õlised pasta ja asfaldilaadsed setted võivad vähendada Kohtla jõe drenivaid omadusi<sup>6</sup>.

Joonis 2 EKUK 2015 a reostusuuringu punktid ja reostunud ala

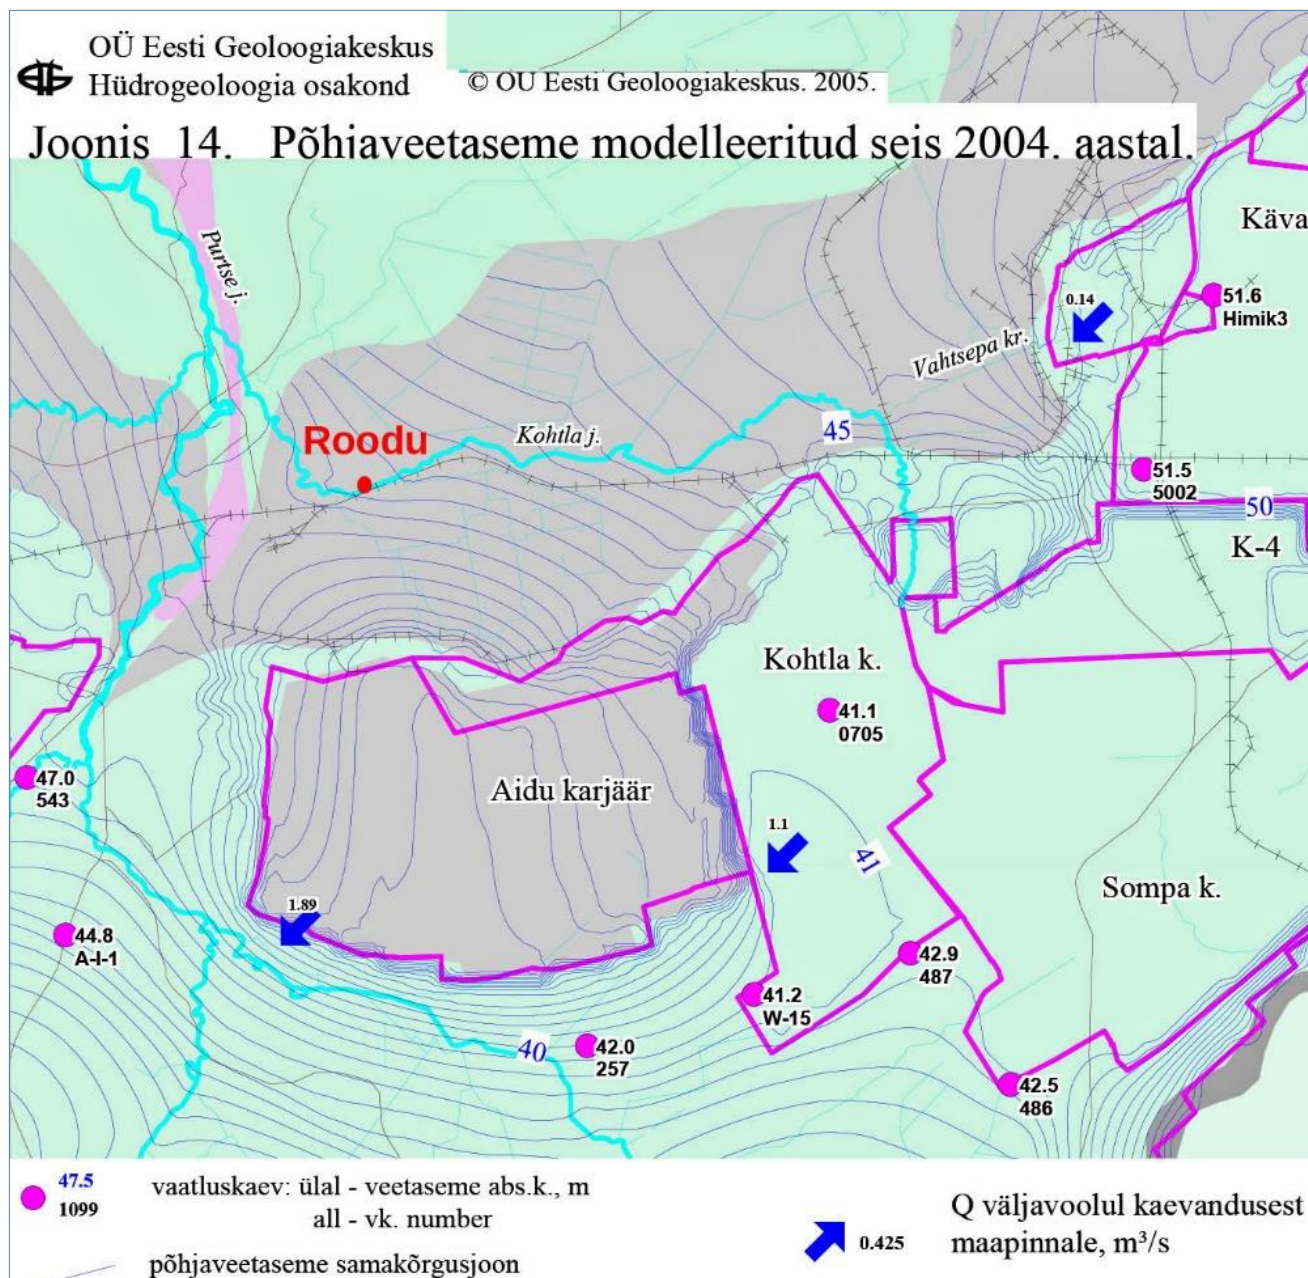
**Joonis 4 Väljavõtte aruande „Veebilansside koostamine valgaladel. Kaevandusvee bilanss. Eesti Geoloogiakeskus [9] joonisest 14**

Ülaltoodud joonisel 4 olevate põhjaveetaseme samakõrgusjoonte kuju järgi Kohtla jõe vesi toidab põhjavett Roodu aiandusühistu juures ja põhjavesi liigub seejärel lõunapoole Aidu karjääri suunas.

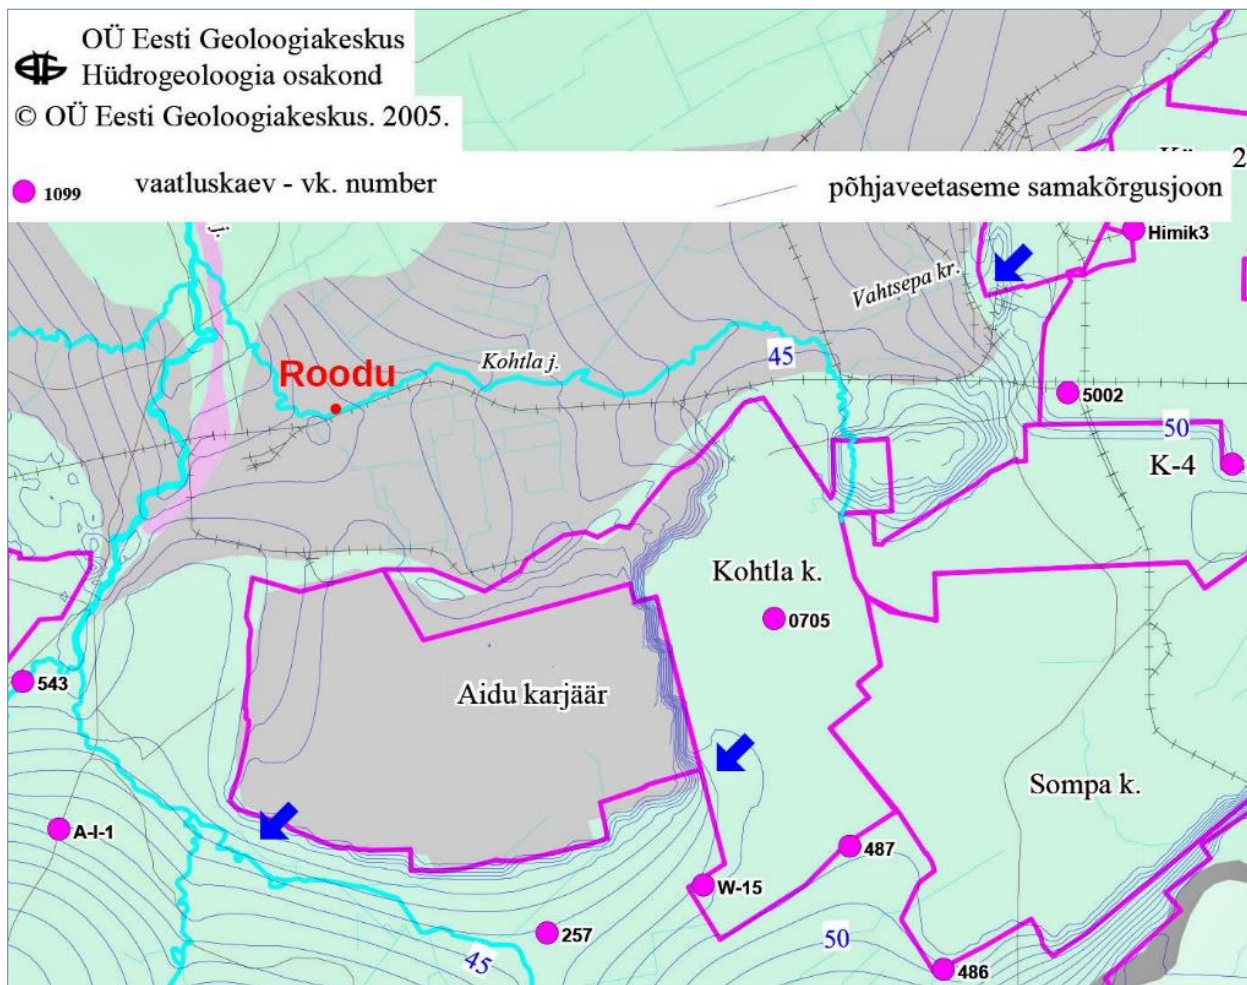
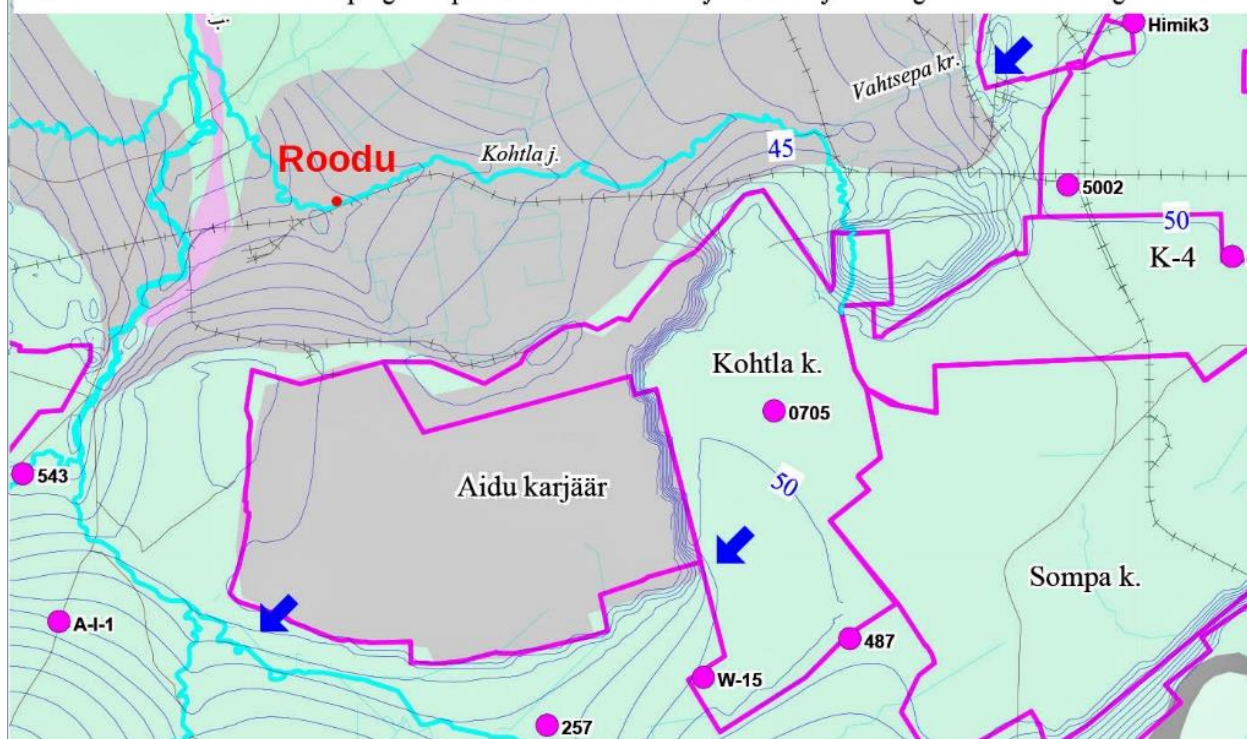
Kui Aidu karjääris on sulgemisjärgne veetase tõusnud absoluutkõrgusel 42 m, näitavad Eesti Geoloogiakeskuse aruannete [7, 8, 9] modelleerimisjoonised Kohtla jõe lõunapoolt (suletud Aidu karjääri suunalt) tulevat põhjavett drenivana (vaata käesoleva aruande joonised 5 ja 6). Põhjaveetaseme samakõrgusjooned joonistel 5 ja 6 näitavad Roodu alal veetaseme tõusu 0.5-1 m lõunapoolt Aidust tuleva veevoolu tõttu.

Seega Aidu karjääri veega täitudes ei toida Kohtla jõe vesi Roodu aiandusühistu juures põhjavett, vaid jõgi on kuivendava mõjuga, drenides Aidu karjääri suunalt tulevat põhjavett.

Joonis 5 Väljavõtte EGK aruande joonistest 18 ja 19 [9], põhjavee samakõrgusjooned näitavad Aidu karjääri suunast põhjavee liikumist Roodu aiandusühistu piirkonda

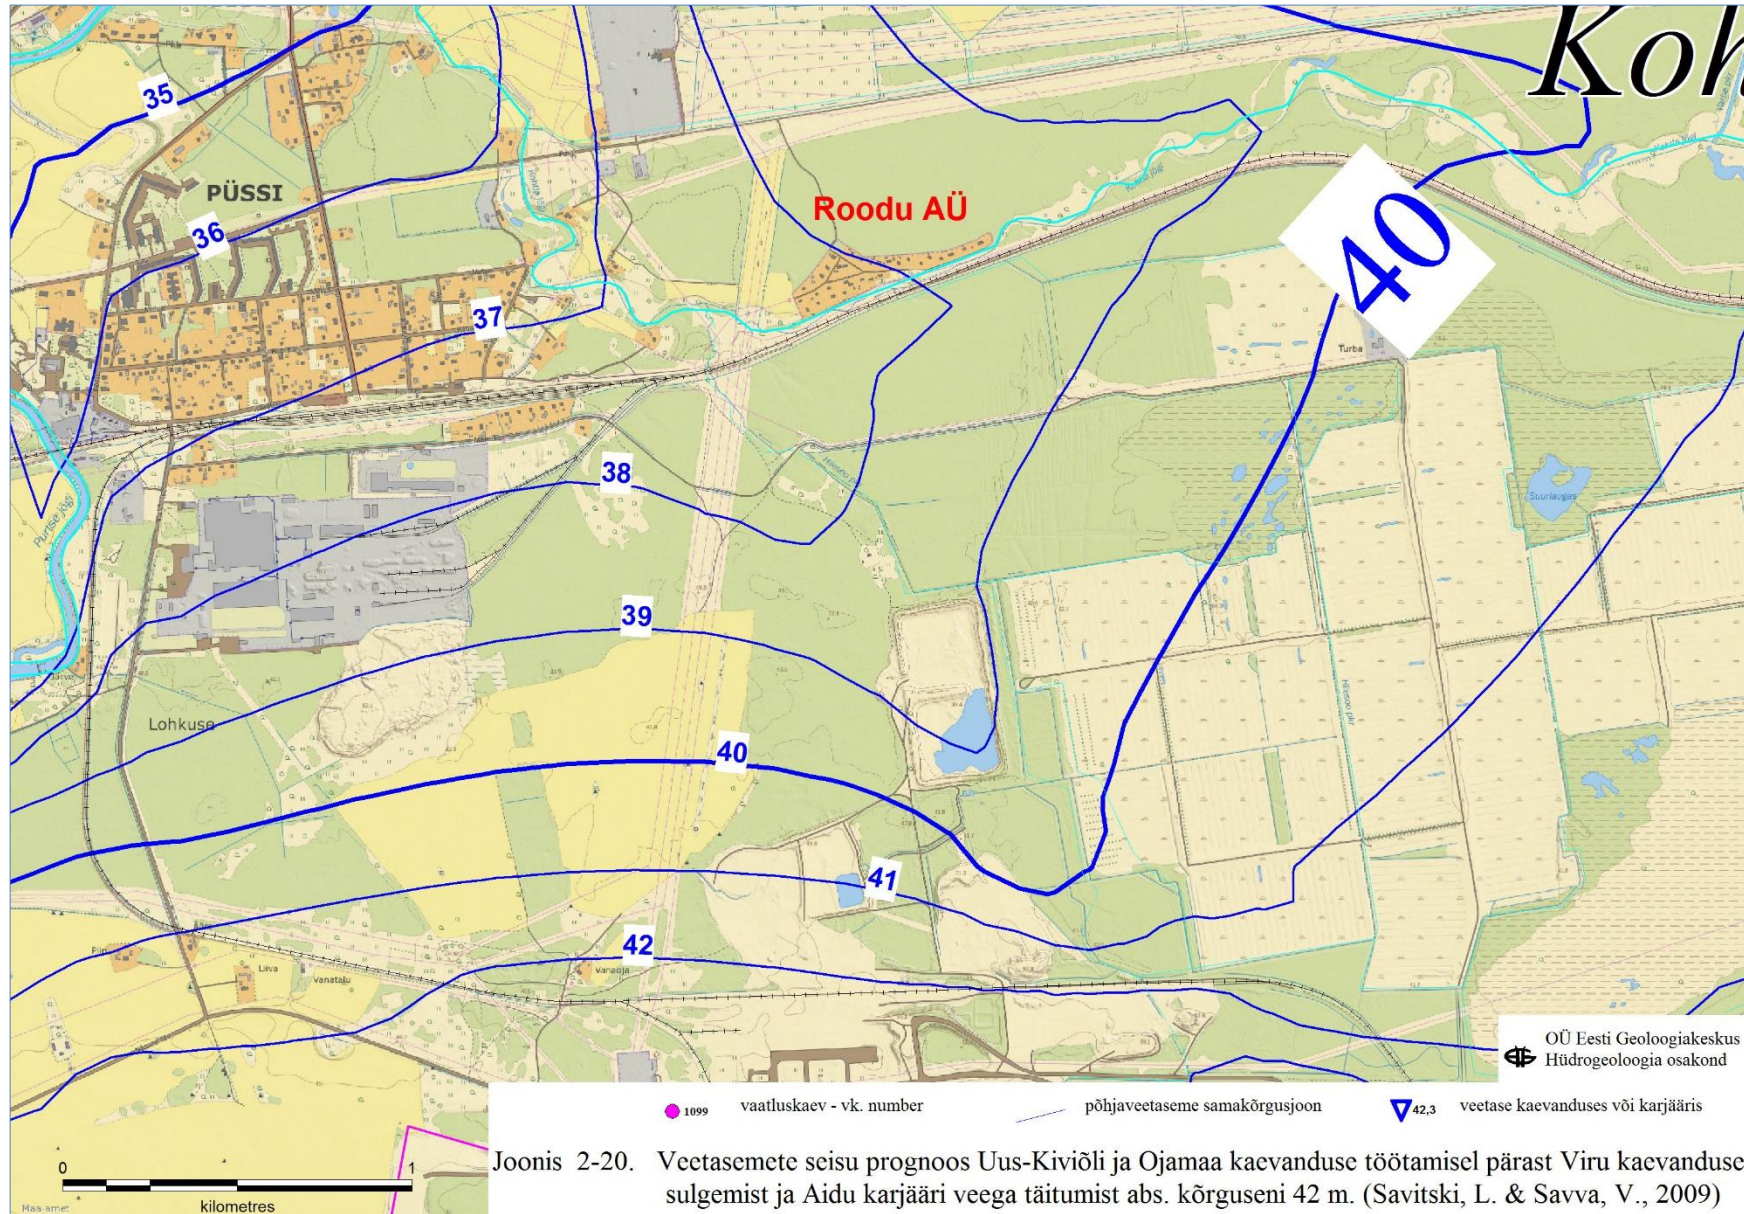
Joonis 6 Väljavõte EGK aruande joonisest 2-20 [7], põhjavee samakõrgusjooned näitavad Aidu karjääri suunast põhjavee liikumist Roodu piirkonda

Ka aruandes „Eesti põlevkivimaardla põhjaveearule hinnangu andmine“ [7, EGK 2010] esitatud joonis 2-20 näitab (käesoleva aruande joonis 6), et Kohtla jõgi töötab Aidu karjääri (veetas on 42 m) poolt tulevat põhjavett drenivana<sup>12</sup>.

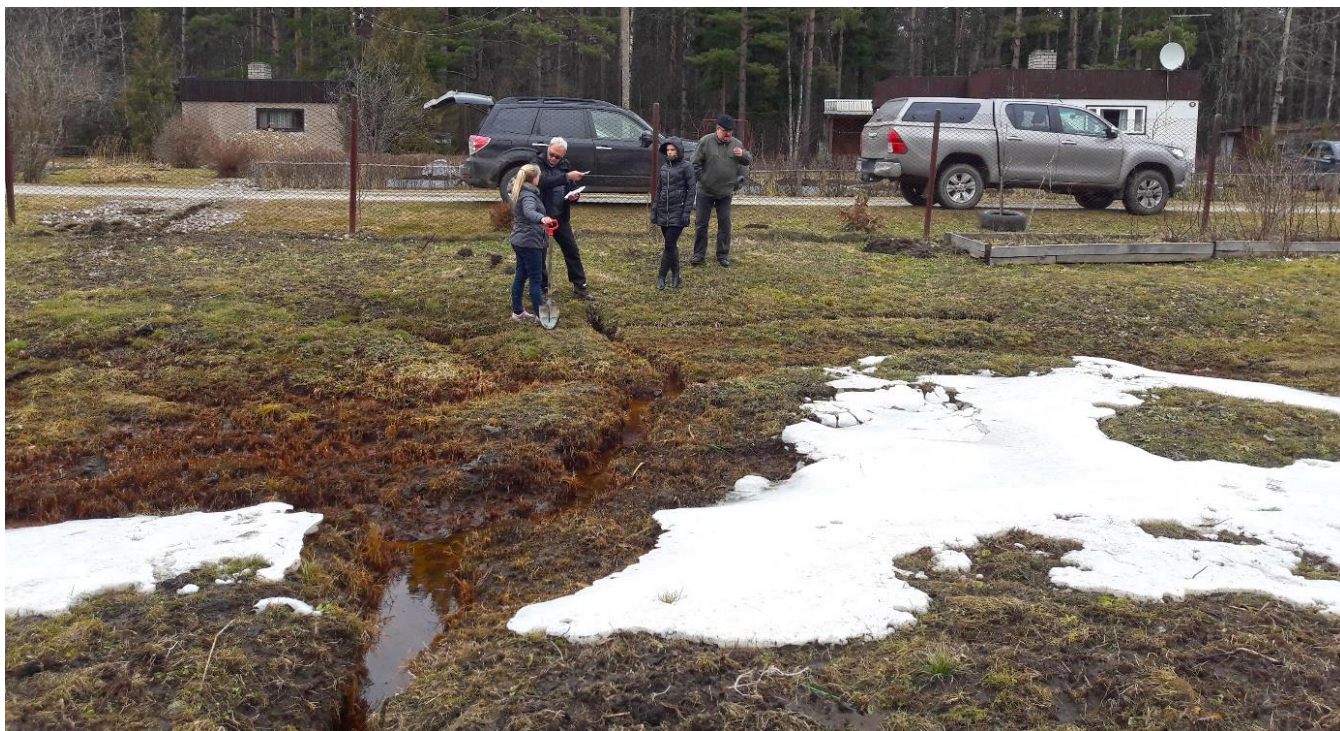
Seega taastus aastatel 2014 ja 2015 Roodu aiandusühistu alal enne Aidu karjääri rajamist olnud niiskurežiim. Puuduvad andmed, et Roodu aiandusühistu ala oleks praegu märjem kui enne Aidu karjääri rajamist. Võrreldes Maa-ameti aerofotosid aastatest 2013 ja 2016, võib Kohtla jõe ääres näha põhjavee väljealade teket<sup>13</sup> jõeorus (vaata fotod 3 ja 2).

**Foto 2 Põhjavee väljeala Kohtla jõe orus, aprill 2017**

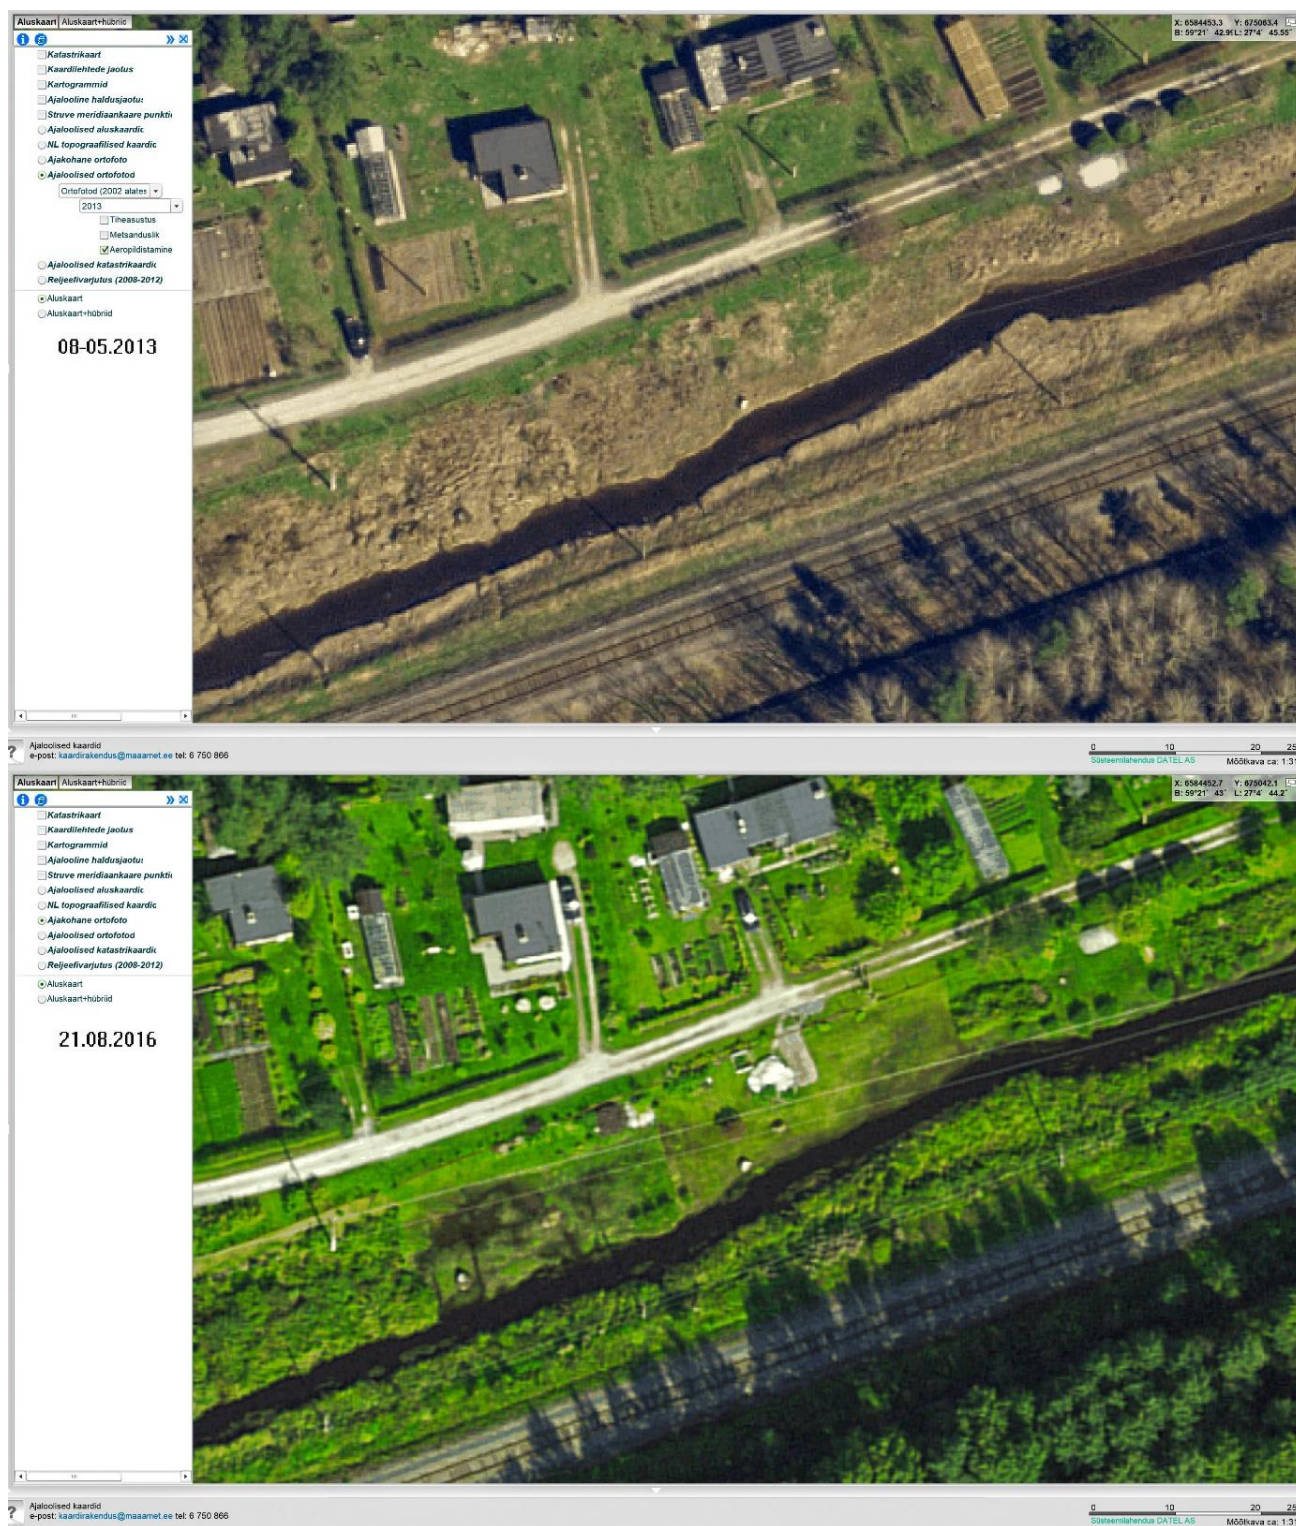
**Foto 3 Maa-ameti aerofotod Kohtla jõest Roodus, ülal aastal 2013 ja all aastal 2016**

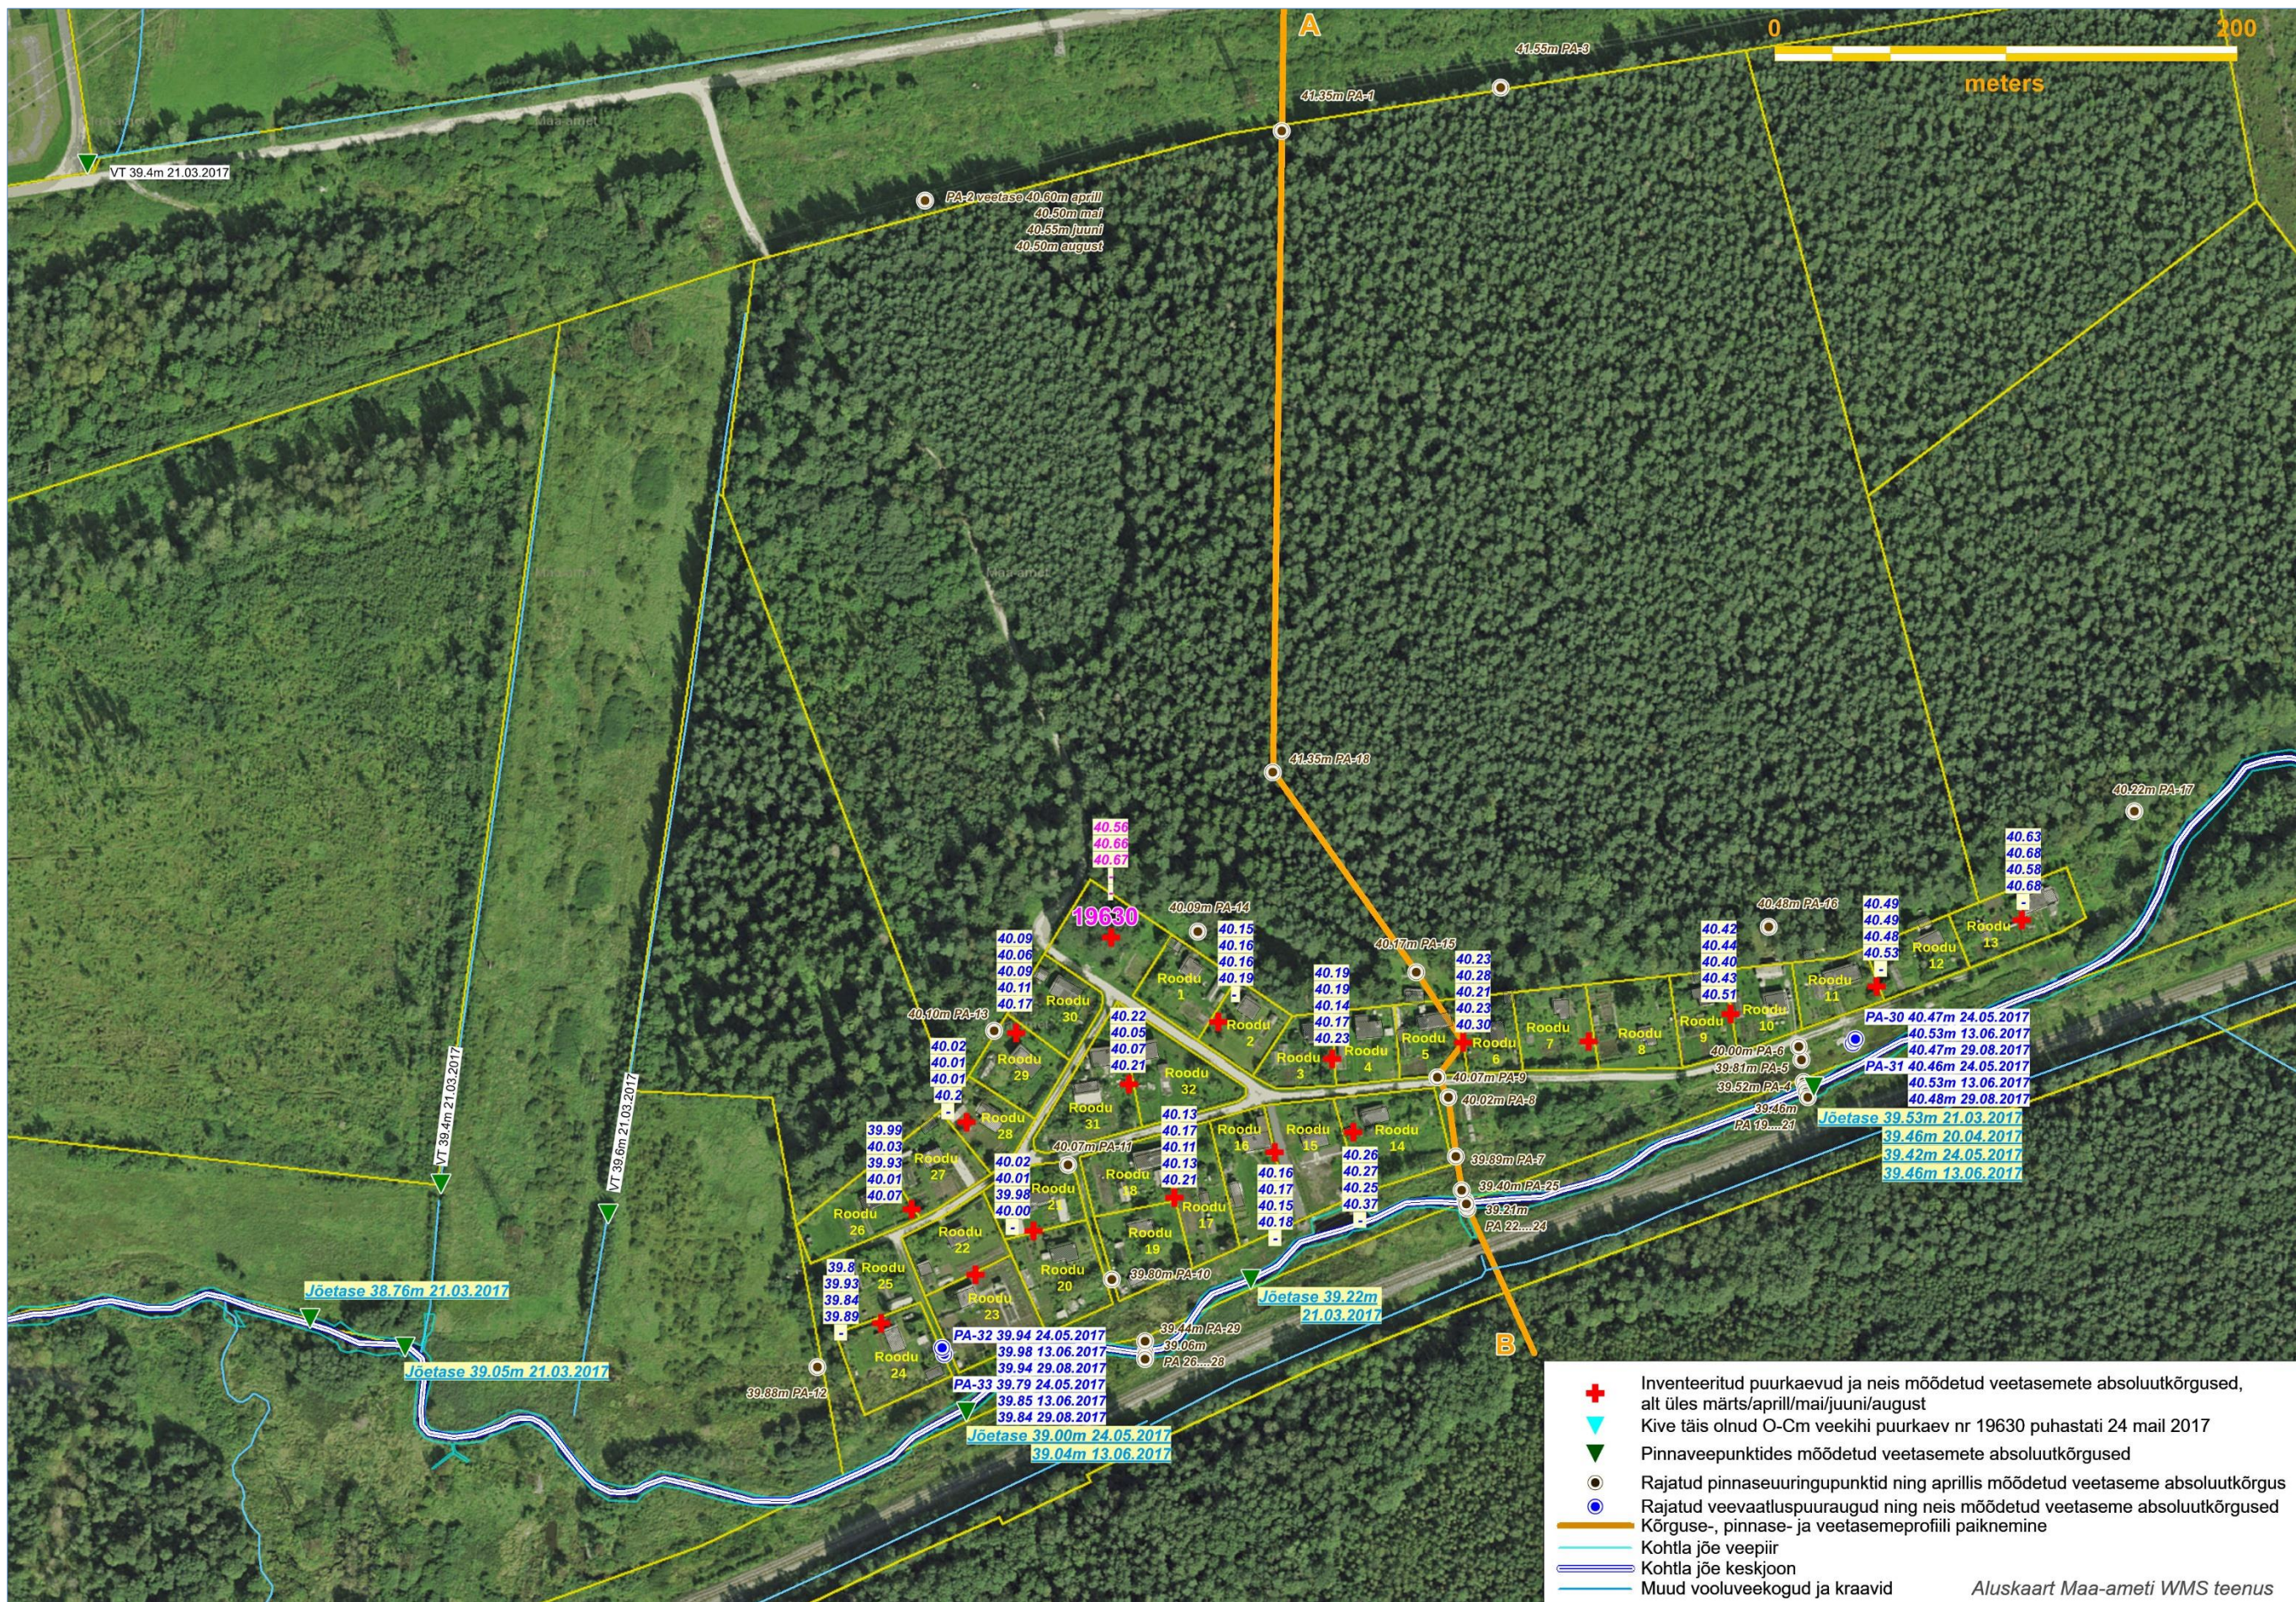
Kohtla jõe lähimates puuraukudes on tõenäoline ka jõe dreniv mõju (vaata joonis 7). Rajatud pinnaseuuringu puuraukude järgi vaheldusid aluspõhja ülaosas (10-20 cm ulatuses) õhukesed mergli ja lubjakivi kihid ja laialdast vett juhtivat murenemiskoorikut aluspõhjal ei esinenud.

Joonis 7 Roodu aiandusühistus inventeeritud kaevude ja rajatud puuraukude asukohad ning mõõdetud veetasemete absoluutkõrgused
