Tellija: Lüganuse vallavalitsus

AS Maves töö nr 17017

**Roodu aiandusühistu territooriumil põhjavee tõusust põhjustatud keskkonnohtlikkuse  
hindamine ning leevendusmeetmete väljatöötamine**  
Riigihange viitenumber 181411

Tallinn –Tartu 2017

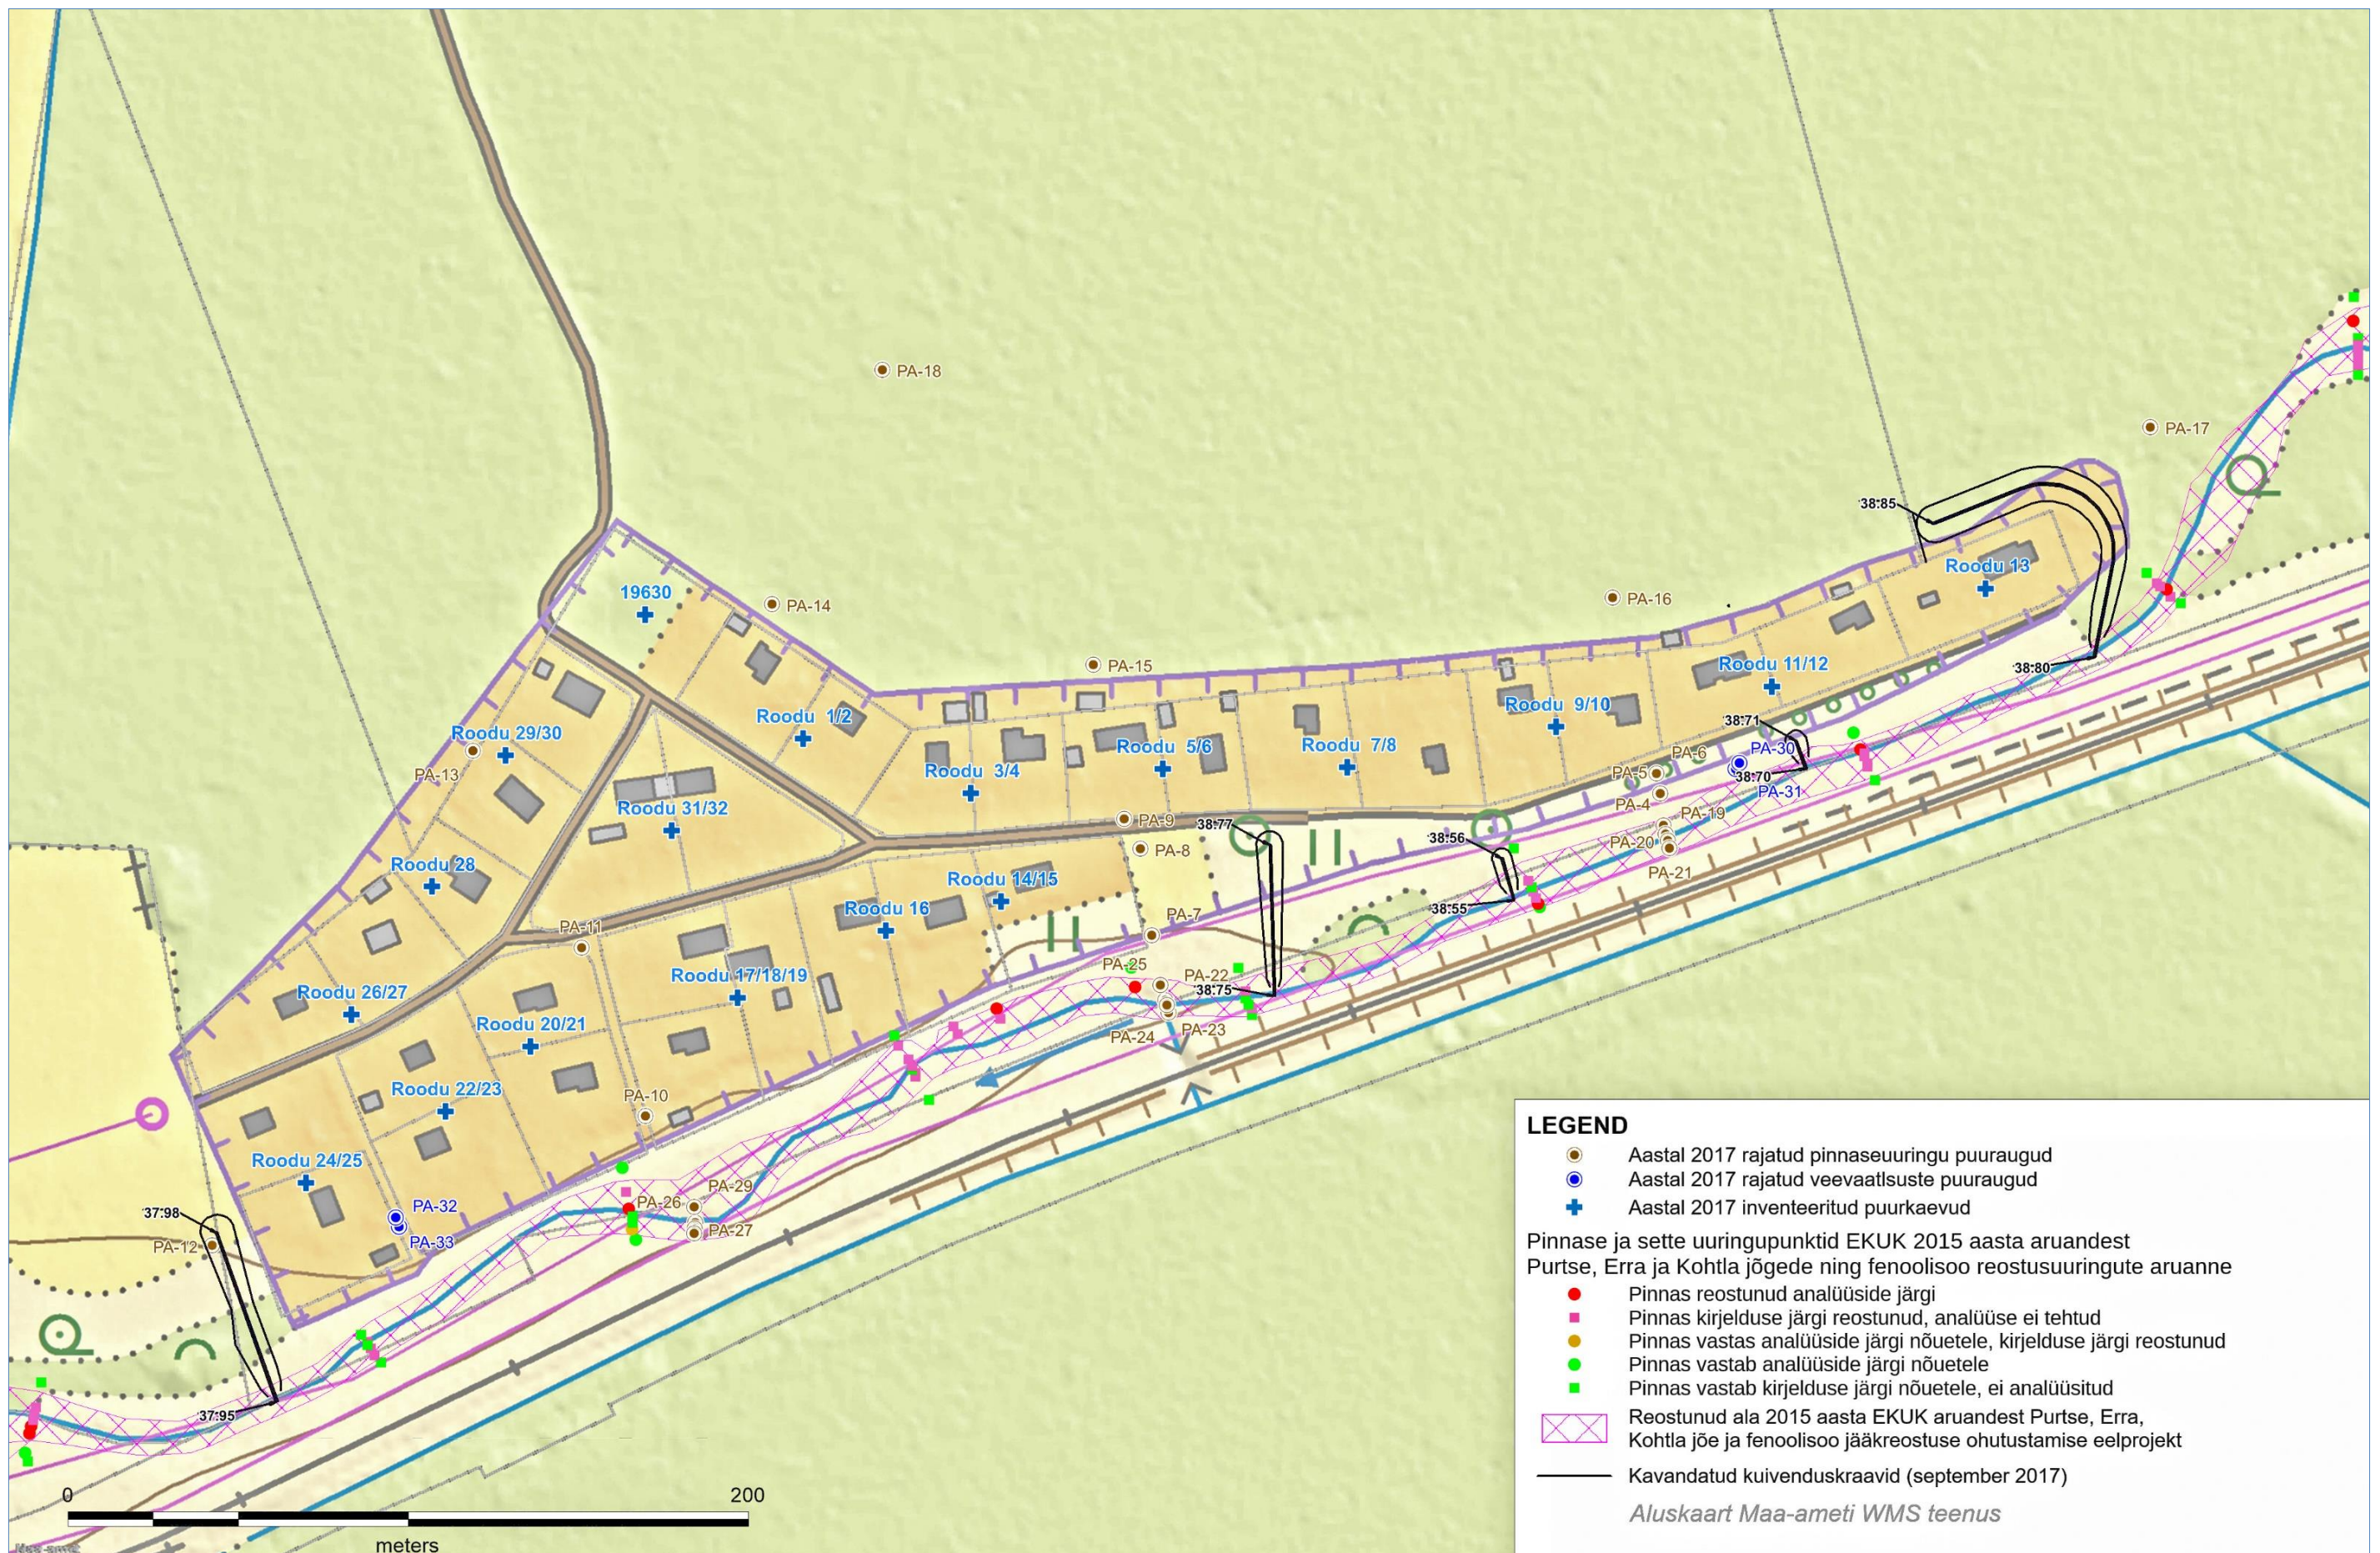
Kraavidega kavandatud liigvee ärajuhtimise lahenduse kuivendusefekt on piiratud, sest kraavidega avatavate pinnastel ja karbonaatkivimitel on väikesed veejuhtivused ja kuivenduskraavides kujuneva veetaseme määrab veetase Kohtla jões.

Joonis 19 Kavandatud kuivenduskraavide ning 2017 a uuringupunktide paiknemine ja EKUK 2015 aasta jääkreostuse uuringu [5] järgne reostunud pinnasega ala

AS Kobrase poolt kavandatud kuivendusprojekti elluviimisel alaneb põhjaveetase Roodu aiandusühistu maa-alal oluliselt enam, kui see oleks saavutatud Aidu karjääri alal moodustunud veekogudes veetaseme alandamisega 2 m.

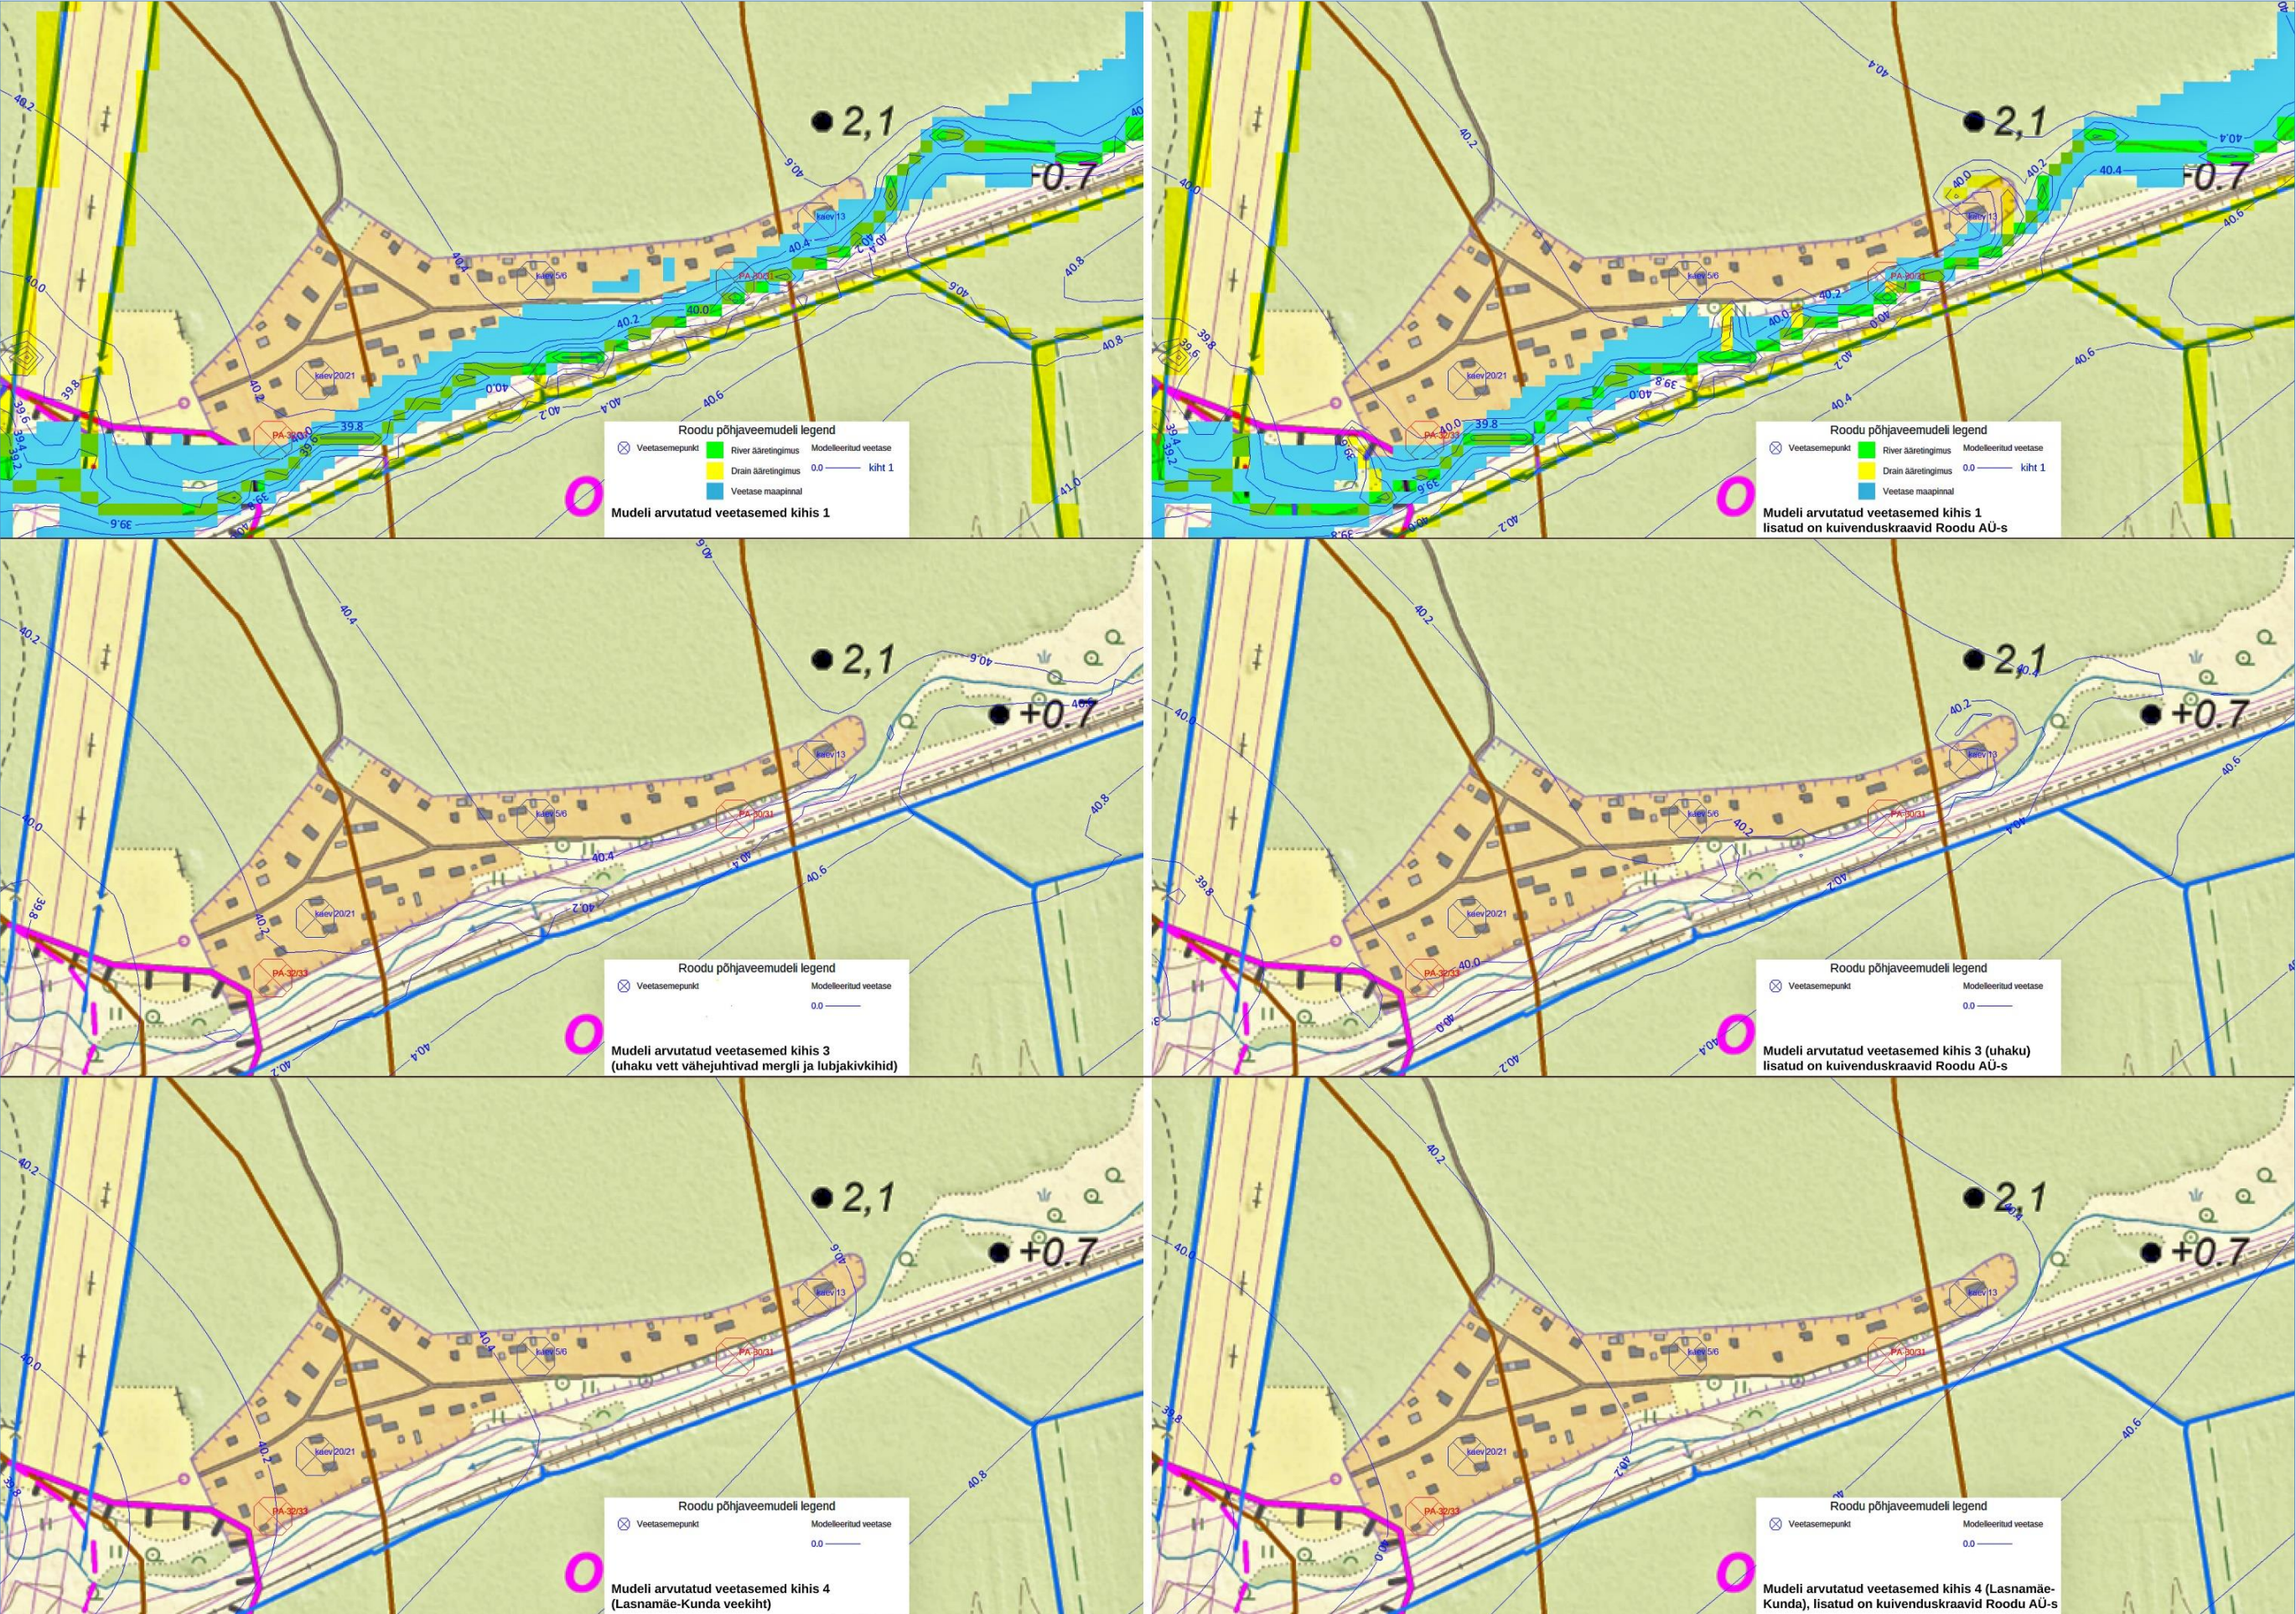
Joonis 20 Modelleeritud veekihtide veetasemed kõrgperioodil (vasakpoolsed kolm pilti) ja peale täiendavate kraavide rajamist (parempoolsed kolm pilti)
