Tellija: Lüganuse vallavalitsus

AS Maves töö nr 17017

**Roodu aiandusühistu territooriumil põhjavee tõusust põhjustatud keskkonnohtlikkuse  
hindamine ning leevendusmeetmete väljatöötamine**  
Riigihange viitenumber 181411

Tallinn –Tartu 2017

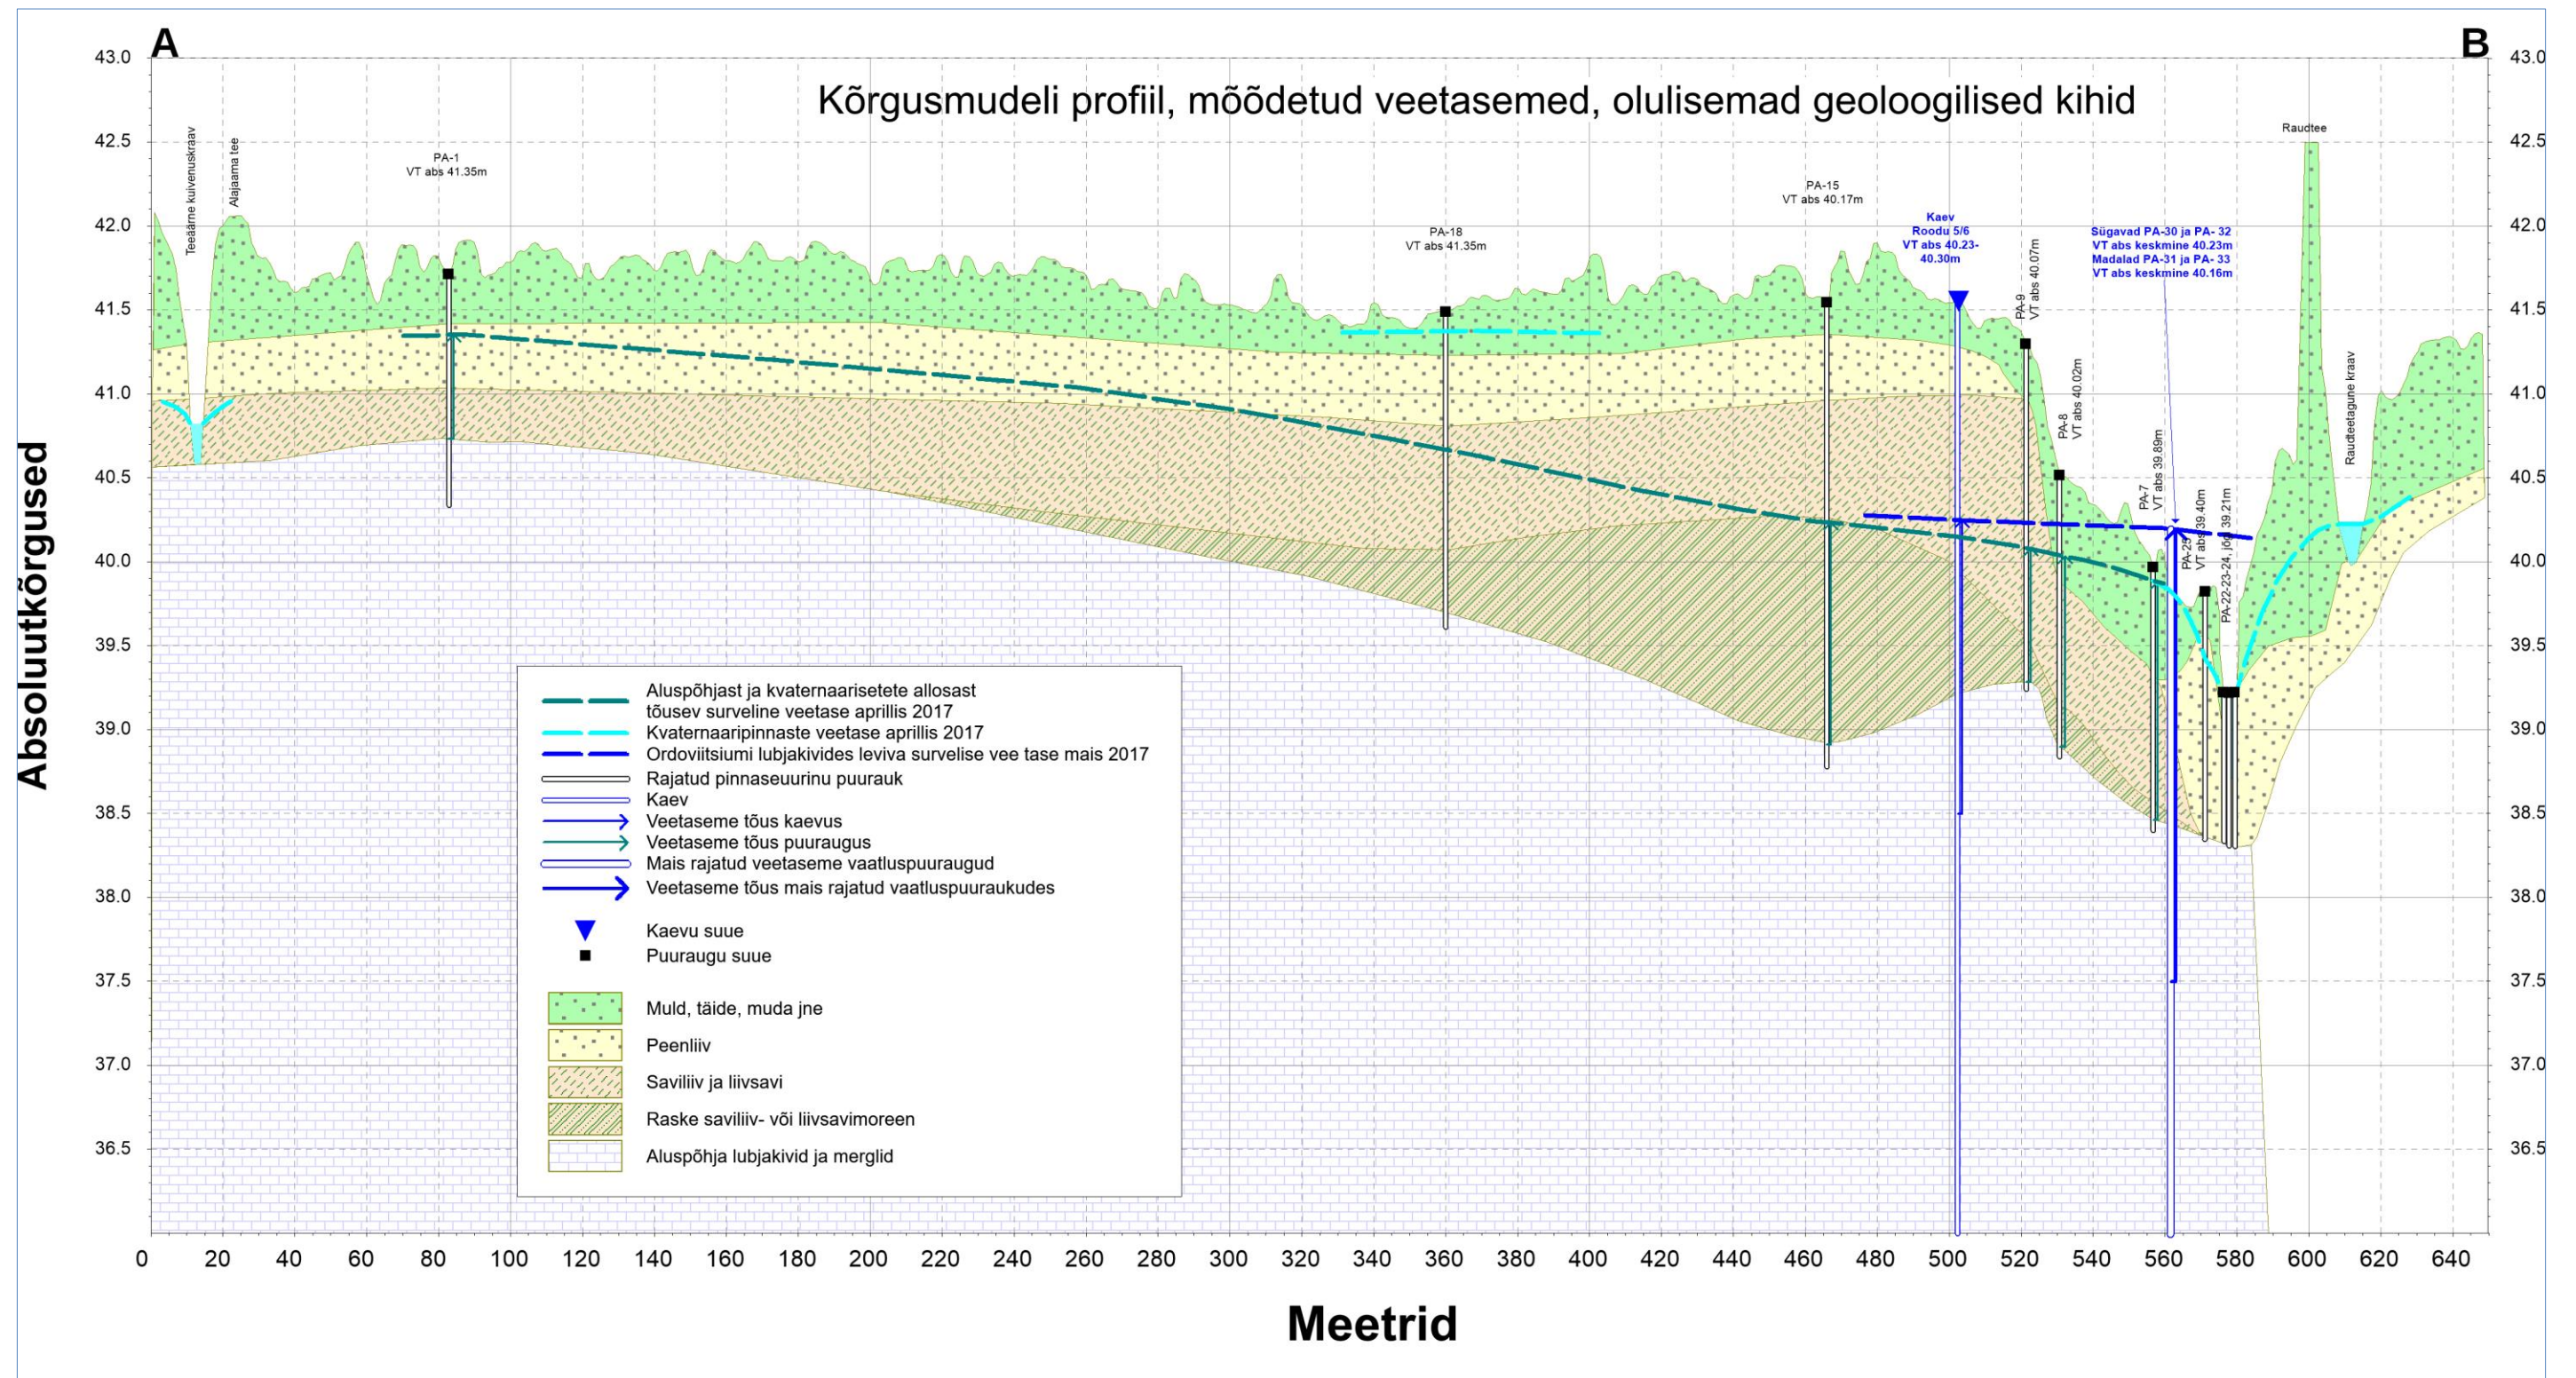
Joonis 8 Kõrguste ja veetasemete ning skemaatiline alal esinevate pinnaste profiil Püssi alajaama tee äärest lõuna poole Kohtla jõeni

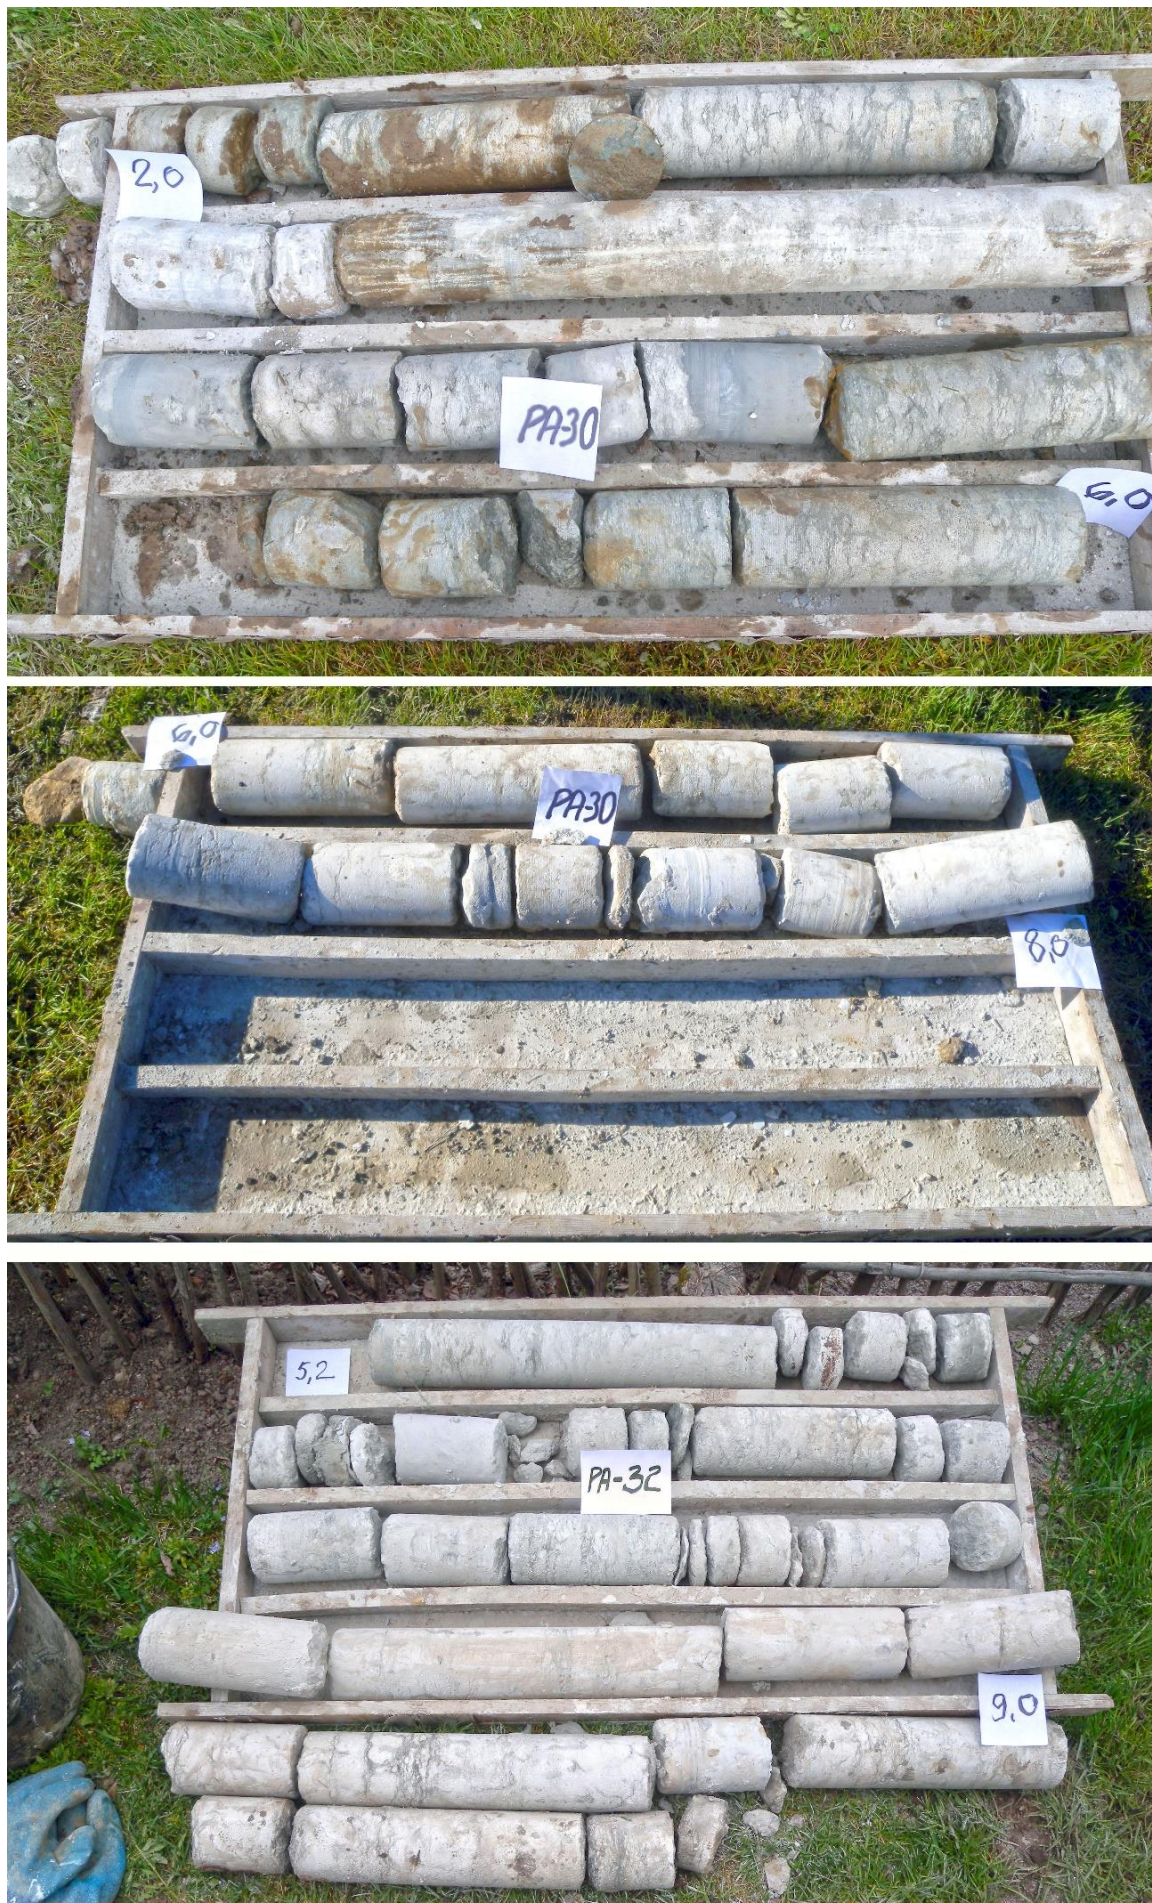
Foto 4 Puuraukude PA-30 ja PA-32 kärn

Vaatluspuuraukude rajamisel kasutati toruga keerdpuurimist ja saadud puurkärnist (foto 4) on näha, et lubjakivis esineb monoliitseid massiivseid lõhedeta kihte, mis vahelduvad horisontaalsete kihipindu järgivate lõhelisemate kihtidega.

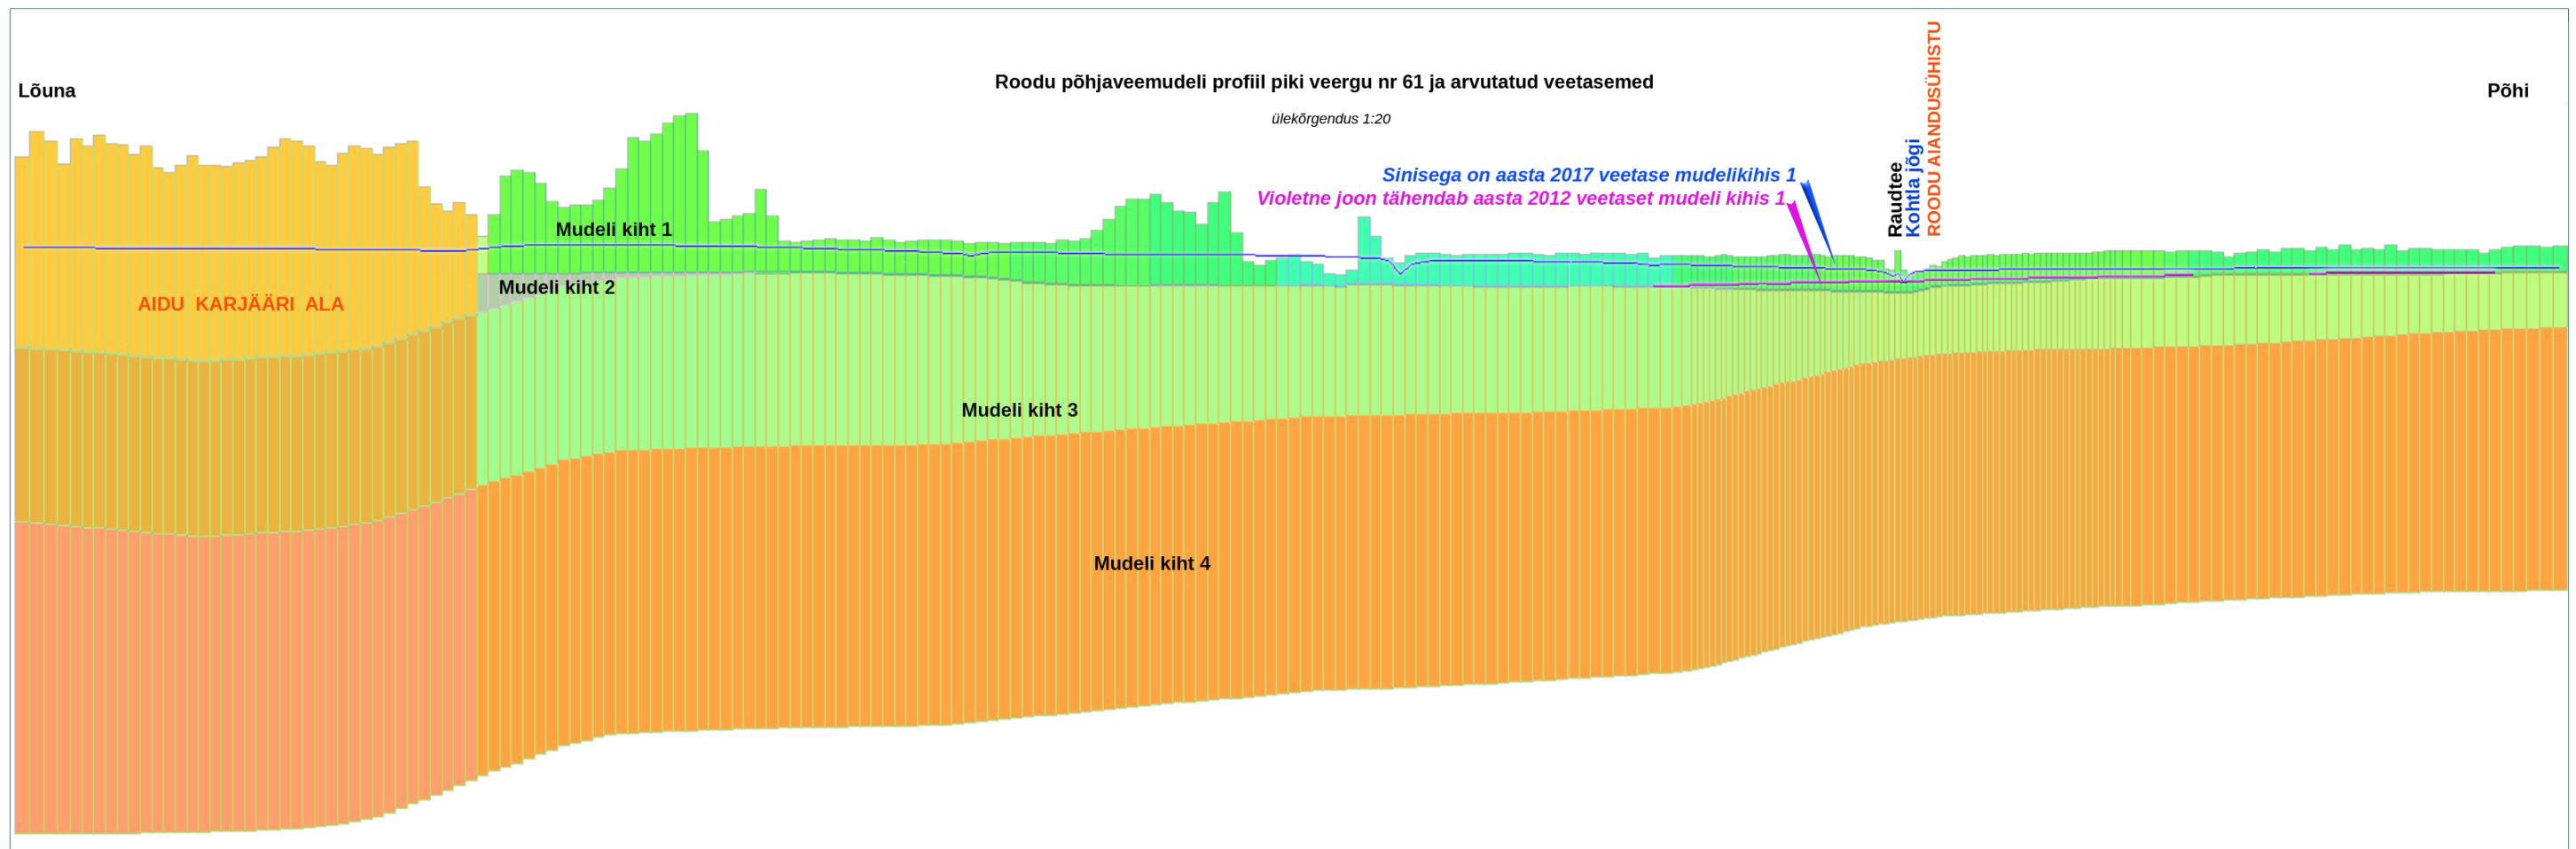
Roodu põhjaveemudeli Aidu karjääri tööperioodi lõpuks arvutatud veetasemete järgi Kvaternaarseteid imiteeriv mudelikiht 1 osutus suuremal osal modelleeritavast alast kuivaks. Võimaldamaks saada mudelis tänast situatsiooni kasutati mudelarvutustes kihtide taasmärgumist (*resaturation*).

Joonis 12 Roodu põhjaveemudeli lõuna-põhja suunaline profiil piki mudeliveergu 61 ja arvutatud veetasemed mudelikihis 1 aastatel 2012 ja 2017 (aastal 2012 on mudelikiht 1 valdavalt kuiv)

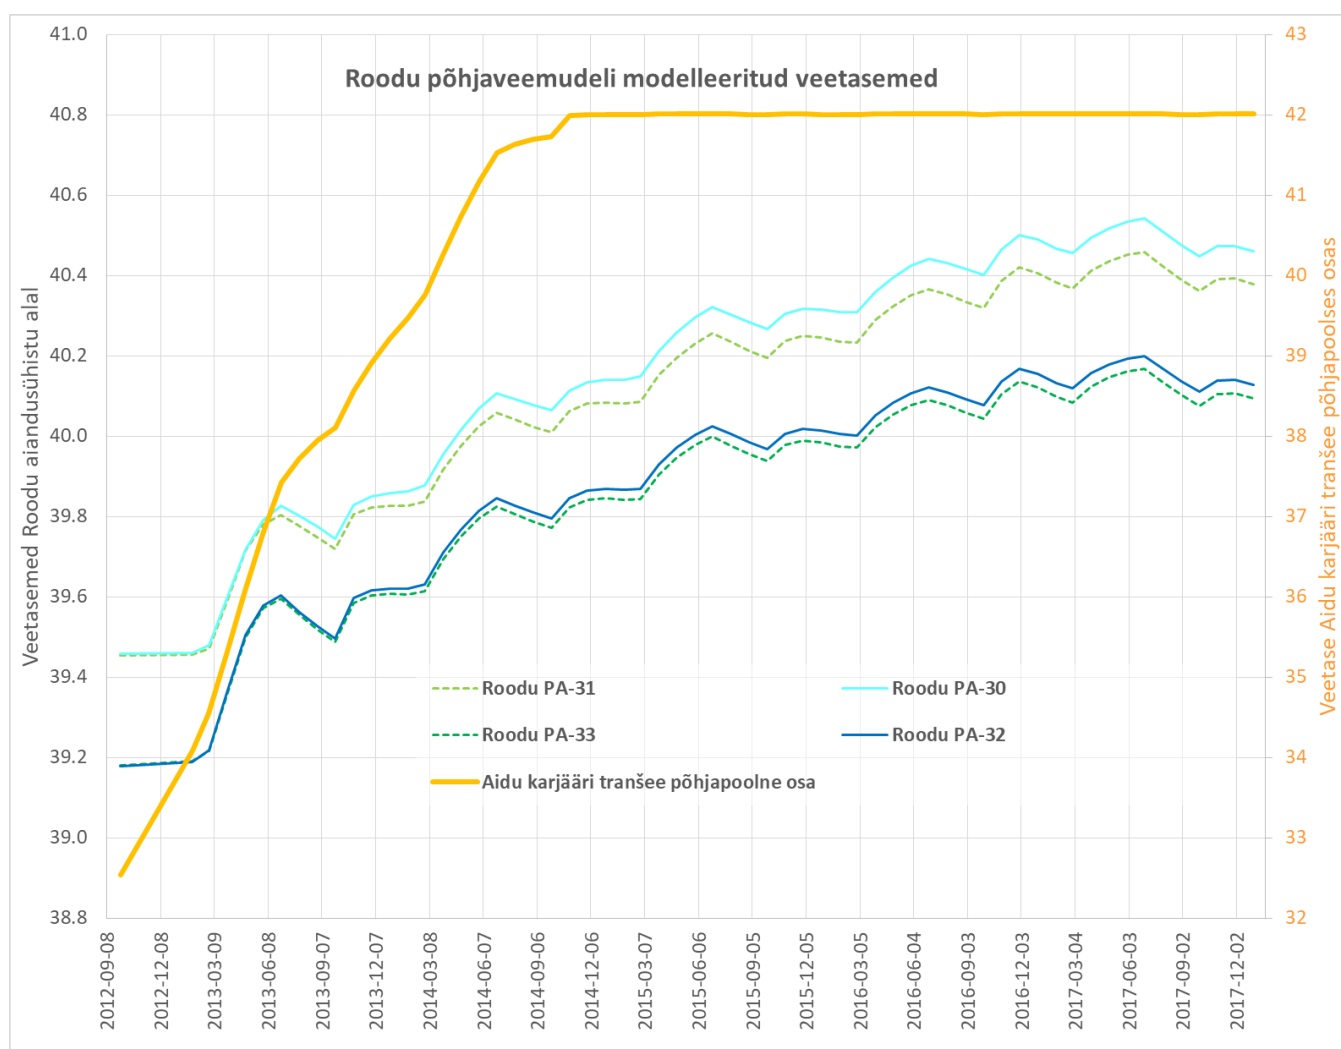
Roodu põhjaveemudeli poolt arvatud veetasemed absoluutkõrgusel jäid Aidu karjääri töötamise ajal Roodu aiandusühistu alal absoluutkõrgustele 39.2-39.4 m, mis võimaldas aiandusühistu hoonete rajamise ühes keldritega ning kinnitab mudeli sobivust ja piisavalt head kalibreeritust ja toimivust mudelile seatud eesmärkide täitmiseks.

**Joonis 13 Roodu põhjaveemudeli poolt arvatud veetasemed Roodu aiandusühistus ja Aidu karjääris**

Modelleeritud veetasemed langevad hästi kokku väliuuringul mõõdetud veetasemetega, erinevused on vaid 0.2-0.4 m<sup>23</sup>.

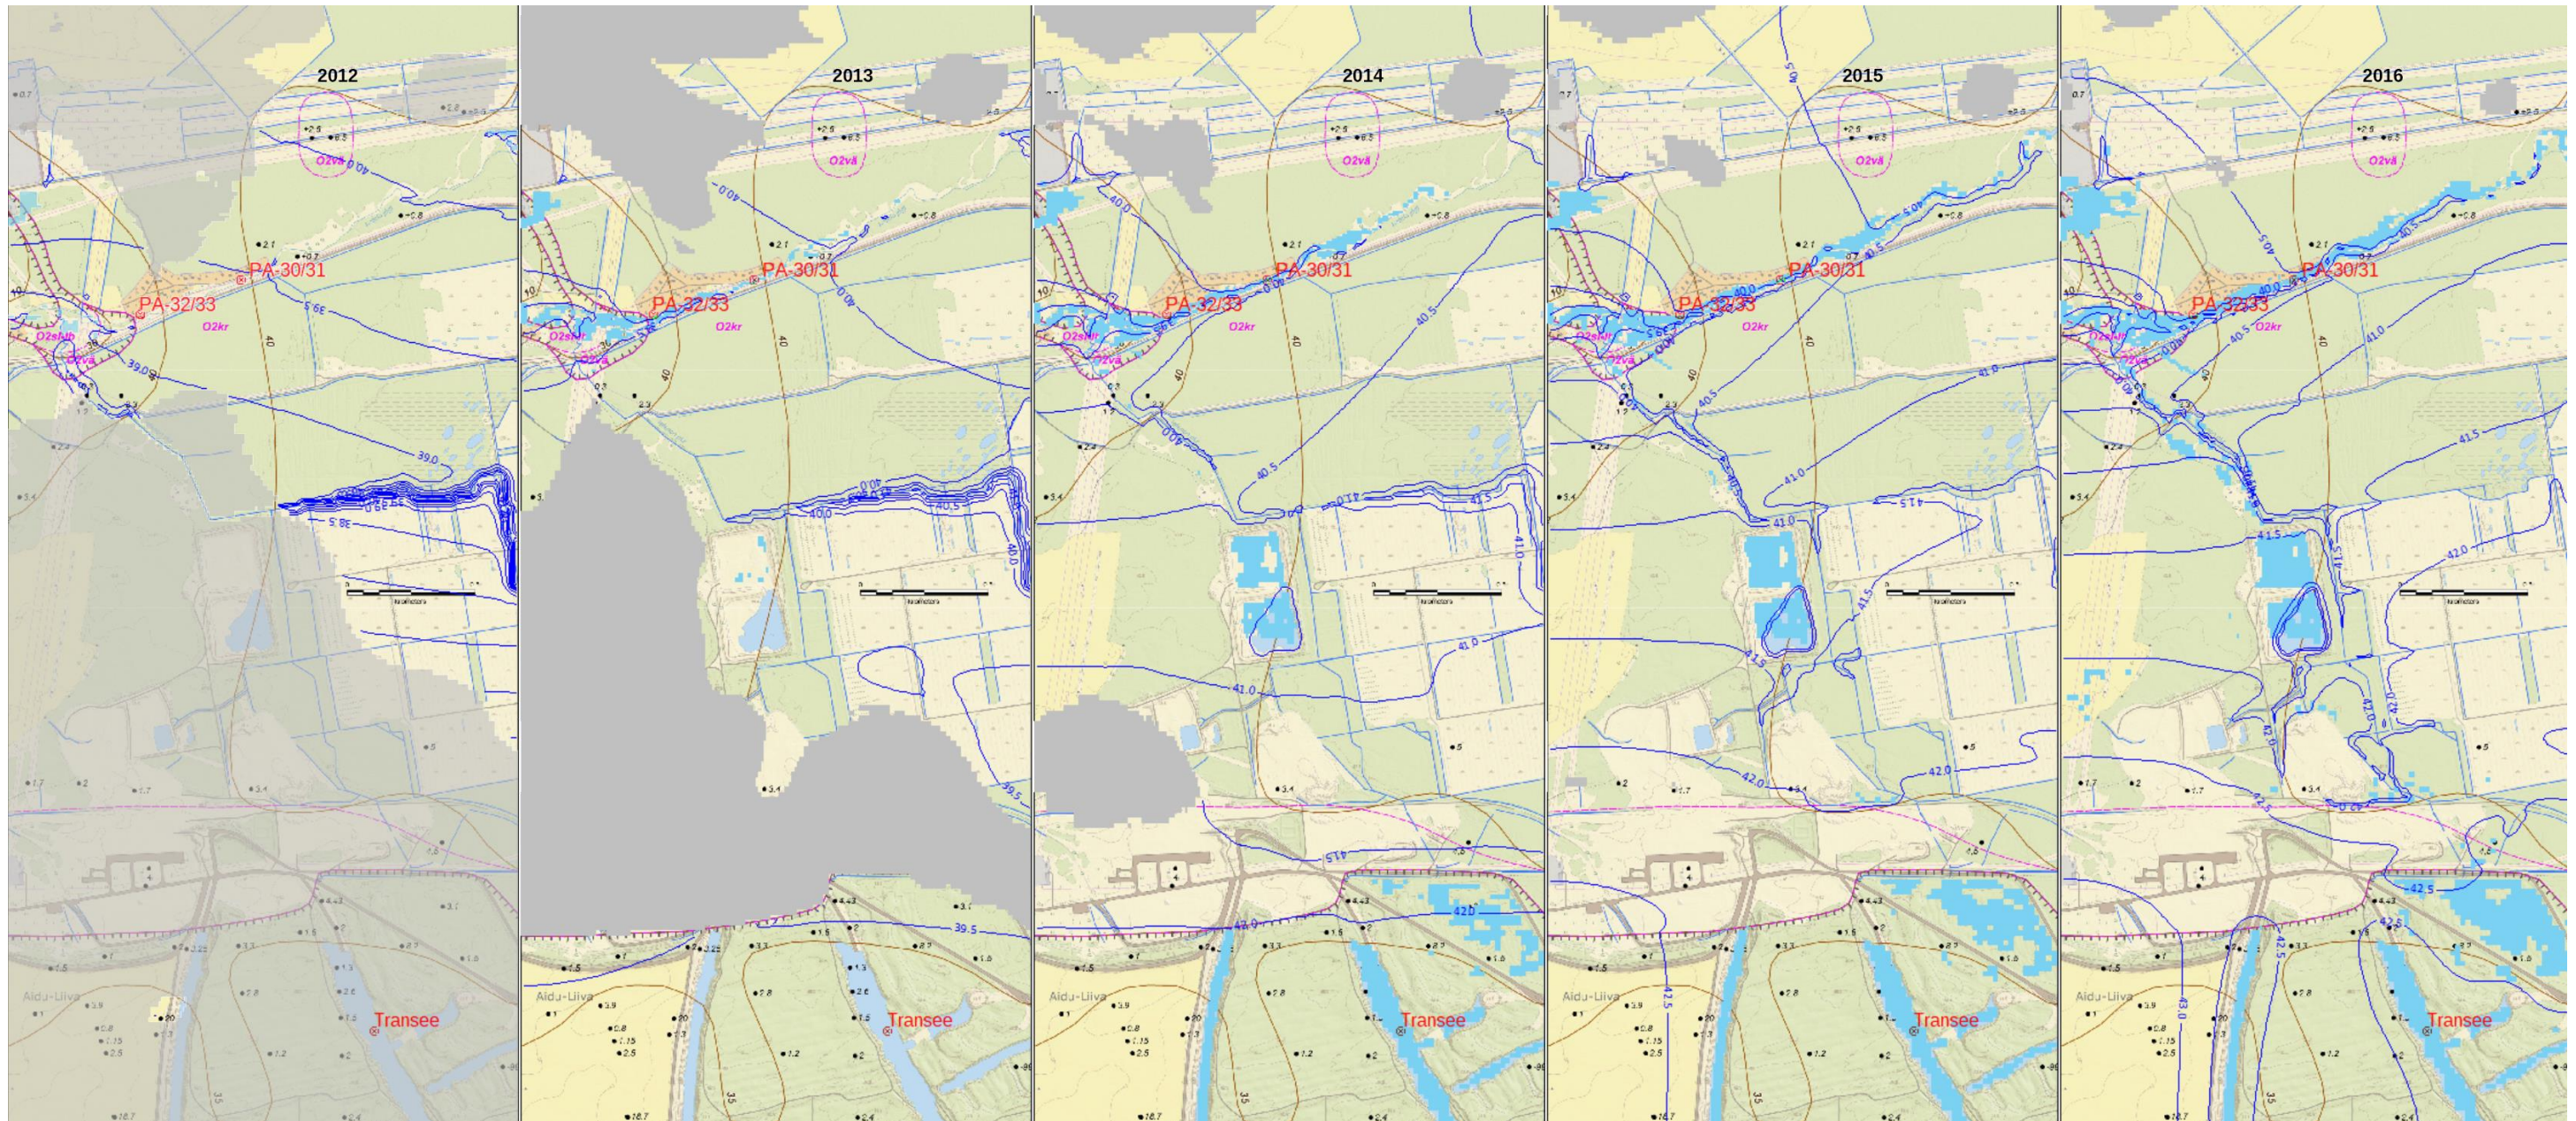
Joonis 16 Roodu põhjaveemudeli arvutatud modelikihi 1 (tinglikult Kvaternaarisetted) põhjaveetasemed

Hallid on kuivad modeliruudud modelikihis 1, helesinistes modeliruutudes ulatub veetase maapinnalähedale (pole sügavamal kui 0.2 m mudeli esimese kihi pealispinnast või on seal moodustunud veekogu).
